**ФЕДЕРАЛЬНОЕ ГОСУДАРСТВЕННОЕ БЮДЖЕТНОЕ УЧРЕЖДЕНИЕ
«ГИДРОСПЕЦГЕОЛОГИЯ»**

ИНФОРМАЦИОННАЯ СВОДКА

**О ПРОЯВЛЕНИЯХ ЭКЗОГЕННЫХ ГЕОЛОГИЧЕСКИХ ПРОЦЕССОВ НА
ТЕРРИТОРИИ СИБИРСКОГО ФЕДЕРАЛЬНОГО ОКРУГА
ЗА II КВАРТАЛ 2026 Г.**

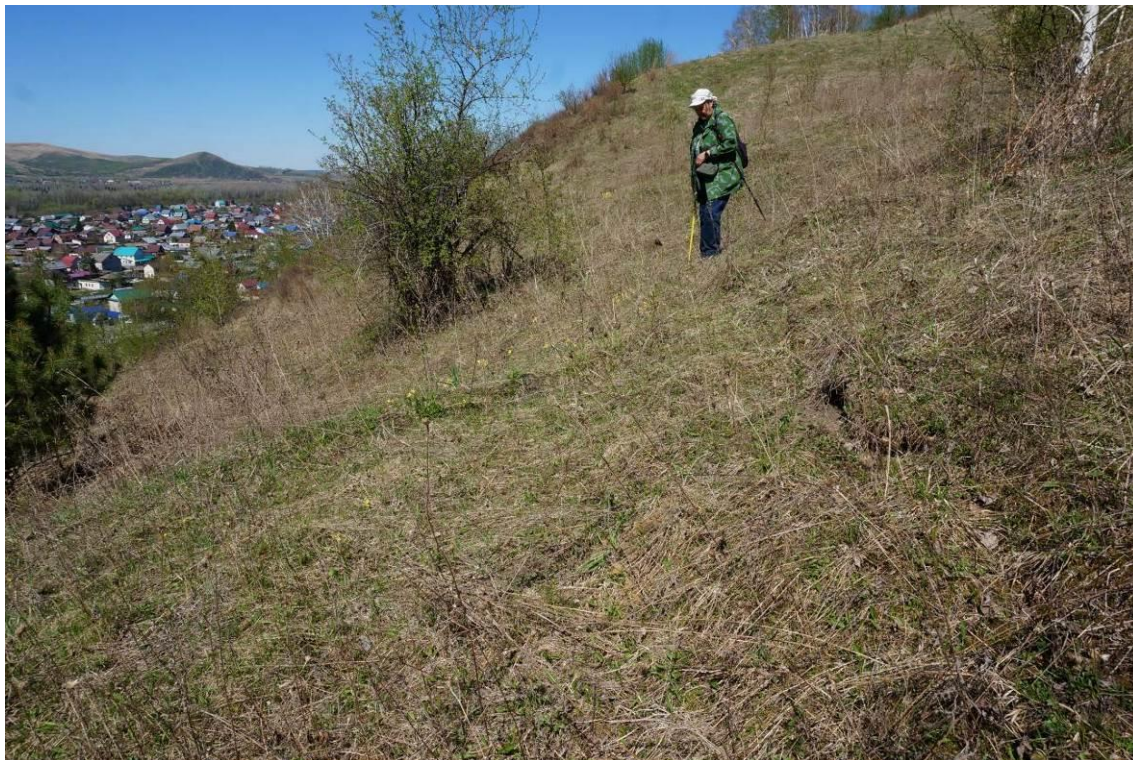
Фото 04-11-00001. Надоползневый уступ оползня II порядка, с. Майма, Майминский район, Республика Алтай, 29.04.2026

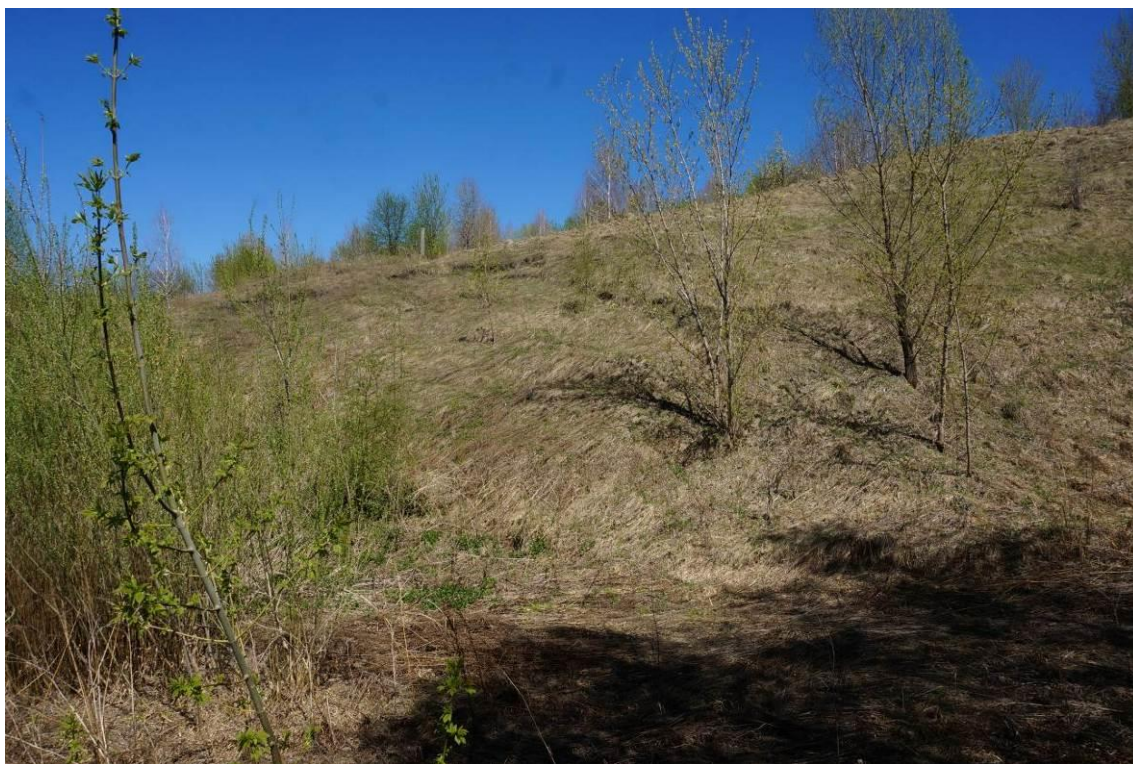
Фото 04-11-00002. Оползень II порядка, в подошве языка столб ЛЭП, с. Майма, Майминский район, Республика Алтай, 29.04.2026

04-11-00002	Сибирский	Республика Алтай	Майминский район, с. Майма	52,01028	85,91281	00.04.2026	Не завершилась	Оп	Атм.	Не отмечались	В с. Майма Майминского района (пункт наблюдений Майминский оползень) с апреля 2026 г. отмечена активизация оползневого процесса на оползне 2 порядка № 1-2 в стадии развития. Зафиксированы трещины сдвига по границам оползня. Параметры оползня: длина 34 м, ширина 48,59 м, площадь 1652 м ² . Негативное воздействие отсутствует. Литологический состав: глины и суглинки покровного комплекса. Факторы активизации: зимние и весенние осадки.

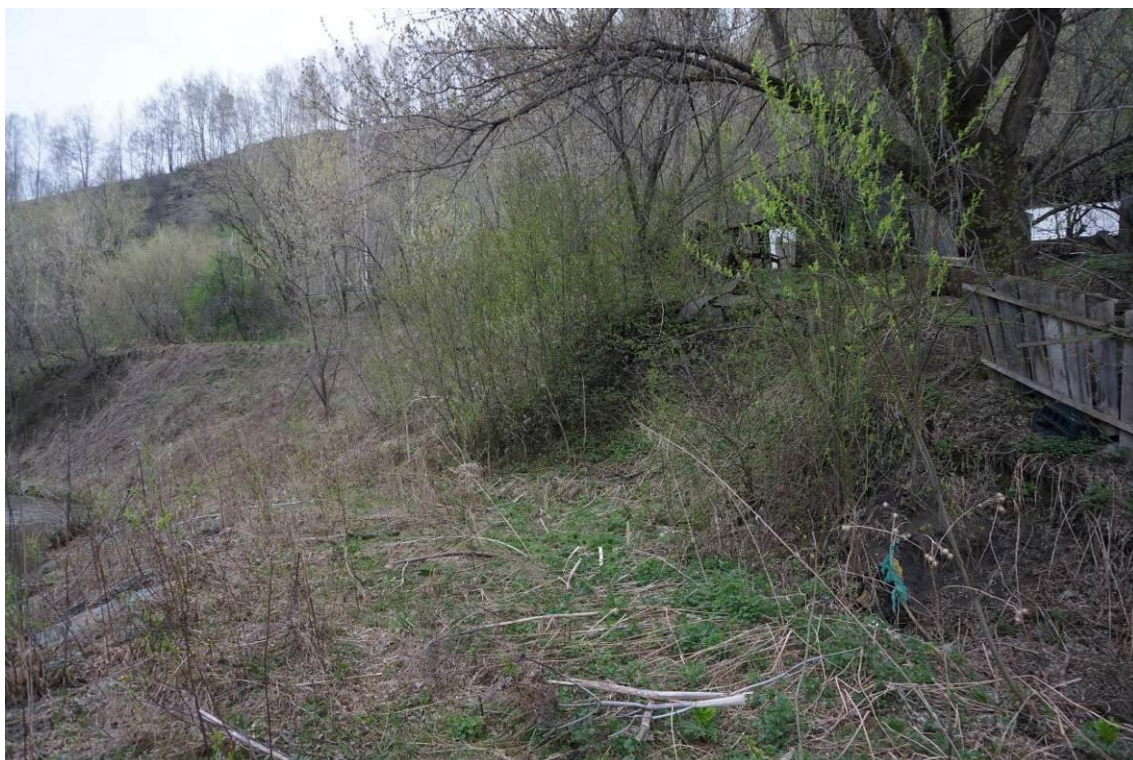
Фото 04-11-00006. Стенка отрыва. Справа ограждения усадьбы по ул. Советская, 2, с. Кызыл-Озек, Майминский район, Республика Алтай, 27.04.2026

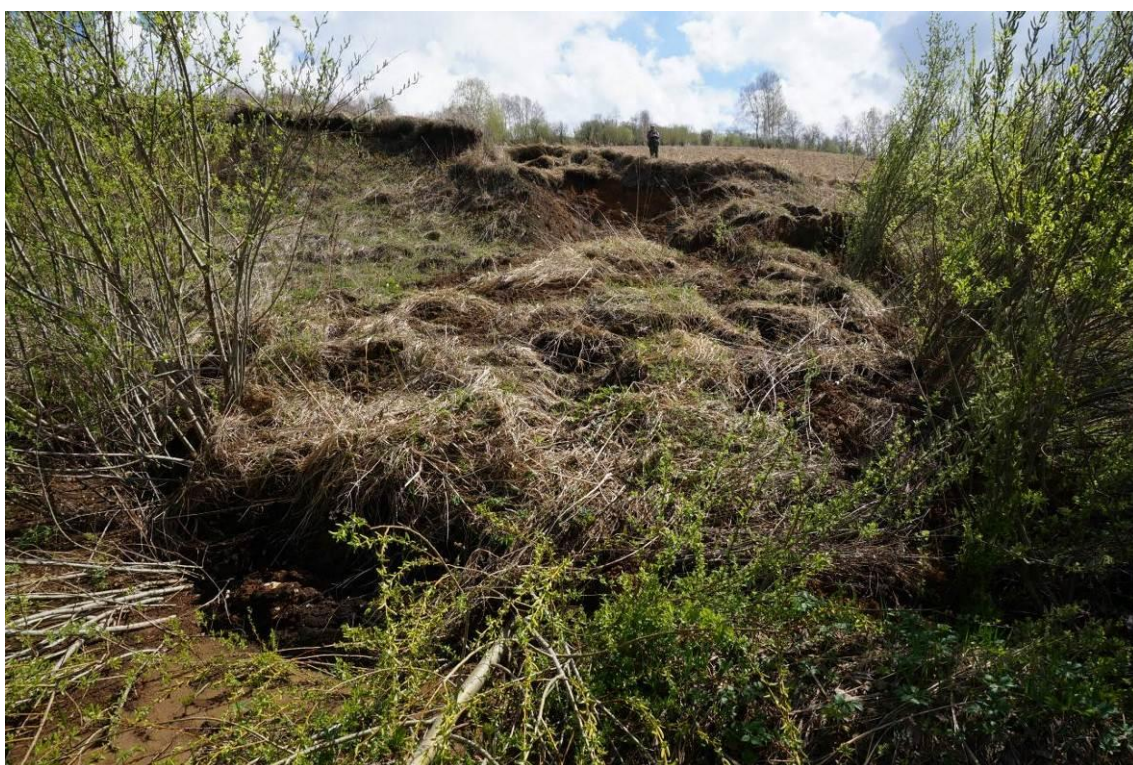
Фото 04-11-00007. Крупный структурный оползень № 00-11-00007 с крупной оплывиной на левом фланге уступа, окрестности с. Майма, Майминский район, Республика Алтай, 28.04.2026

04-11-00007	Сибирский	Республика Алтай	Майминский район, в 3,5 км СВ с. Майма	52,03449	85,97789	00.04.2026	Не завершилась	Оп	Атм., гидрогеол.	Отмечались	В 3,5 км СВ с. Майма, на склоне Стамового хребта (пункт наблюдений Горно-Алтайский) с апреля 2026 г. отмечена активизация оползневого процесса на оползне № 32 в фазе развития. Зафиксированы вертикальные и крутые стенки отрыва высотой до 2,5-6,0 м, в подошве которых наблюдаются пластовые выходы грунтовых вод и оплывины. Параметры оползня: длина 288 м, ширина 135,36 м, площадь 38983 м ² . Негативное воздействие: разрушение земель сельскохозяйственного назначения на площади 48 м ² . Литологический состав: суглинки и глины, в подошве уступов с щебнем и мелкими глыбами. Факторы активизации: количество зимних, весенних осадков, пластовые выходы грунтовых вод.

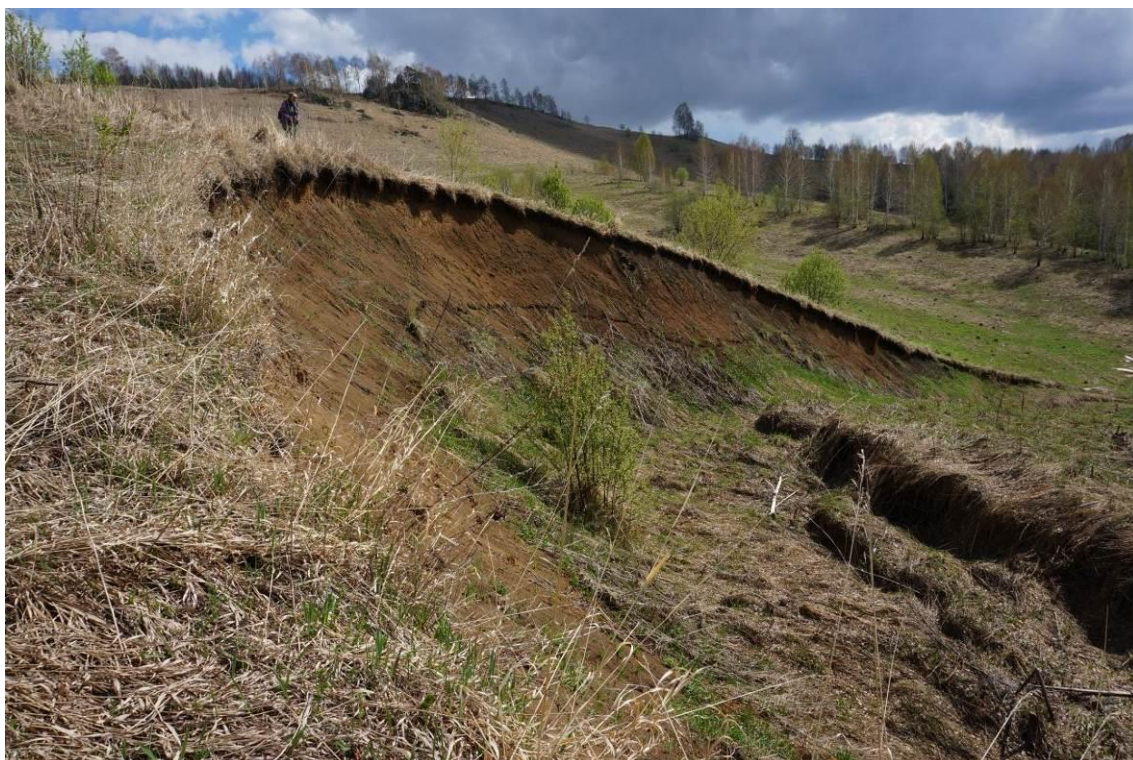
Фото 04-11-00011. Надоползневый уступ оползня со свежими трещинами растяжения и сдвига в уступе, окрестности с. Майма, Майминский район, Республика Алтай, 28.04.2026

1	2	3	4	5	6	7	8	9	10	11	12	13	14
04-11-00011	Сибирский	Республика Алтай	Майминский район, в 3,7 км В с. Майма	52,02549	85,97930	00.04.2026	Не завершилась	Оп	Атм., гидрогеол.	Отмечались	В 3,7 км В с. Майма, на склоне Стамового хребта (пункт наблюдений Горно-Алтайский) с апреля 2026 г. отмечена активизация оползневой процесса на оползне № 36 в фазе развития. Зафиксированы высота уступа – 4-6 м, присклоновая западина разбита глубокими трещинами на блоки, мочажинное заболачивание на окончании языка. Параметры оползня: длина 211 м, ширина 86,16 м, площадь 18180 м ² . Негативное воздействие: разрушение земель сельскохозяйственного назначения на площади прироста оползня 22 м ² . Литологический состав: суглинки и глины покровного комплекса. Факторы активизации: количество зимних осадков, гидрогеологические условия.

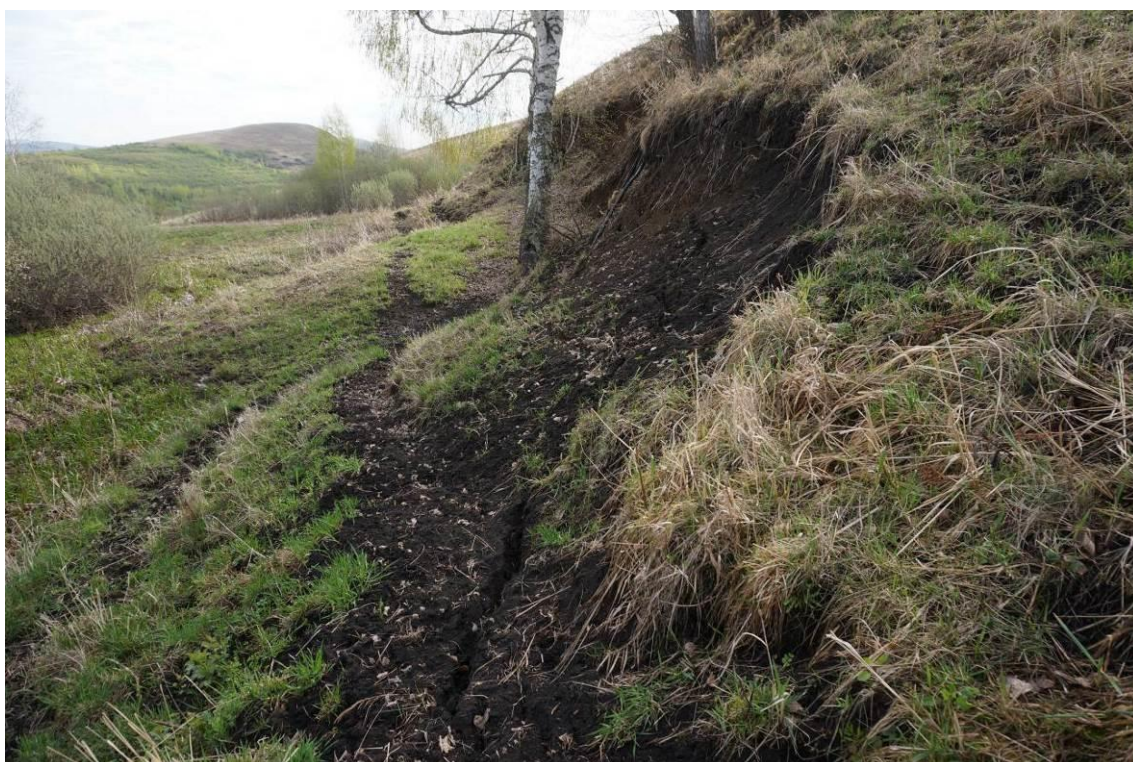
Фото 04-11-00062. Надоползневый уступ структурного оползня со свежими трещинами отрыва в подошве уступа, окрестности с. Подгорное, Майминский район, Республика Алтай, 28.04.2026

–
04-11-00062	Сибирский	Республика Алтай	Майминский район, в 1,5 км СЗ с. Подгорное	52,04186	85,86226	00.04.2026	Не завершилась	Оп	Атм., гидрогеол.	Отмечались	В 1,5 км СЗ с. Подгорное (пункт наблюдений Горно-Алтайский) с апреля 2026 г. наблюдается активизация оползневой процесса на оползне № 39 в фазе зарождения. Вертикальный надоползневый уступ высотой 1,0-7,0 м, в подошве уступов мочажинное заболачивание; язык по фронту высотой до 3 м, базис оползня – днище ручья. Параметры оползня: длина 218 м, ширина 210,6 м, площадь 45912 м ² , площадь активизации 8457 м ² . Негативное воздействие: разрушение земель сельскохозяйственного назначения на площади прироста оползня 21 м ² . Литологический состав: суглинки и глины покровного комплекса. Факторы активизации: зимние осадки, гидрогеологические условия.

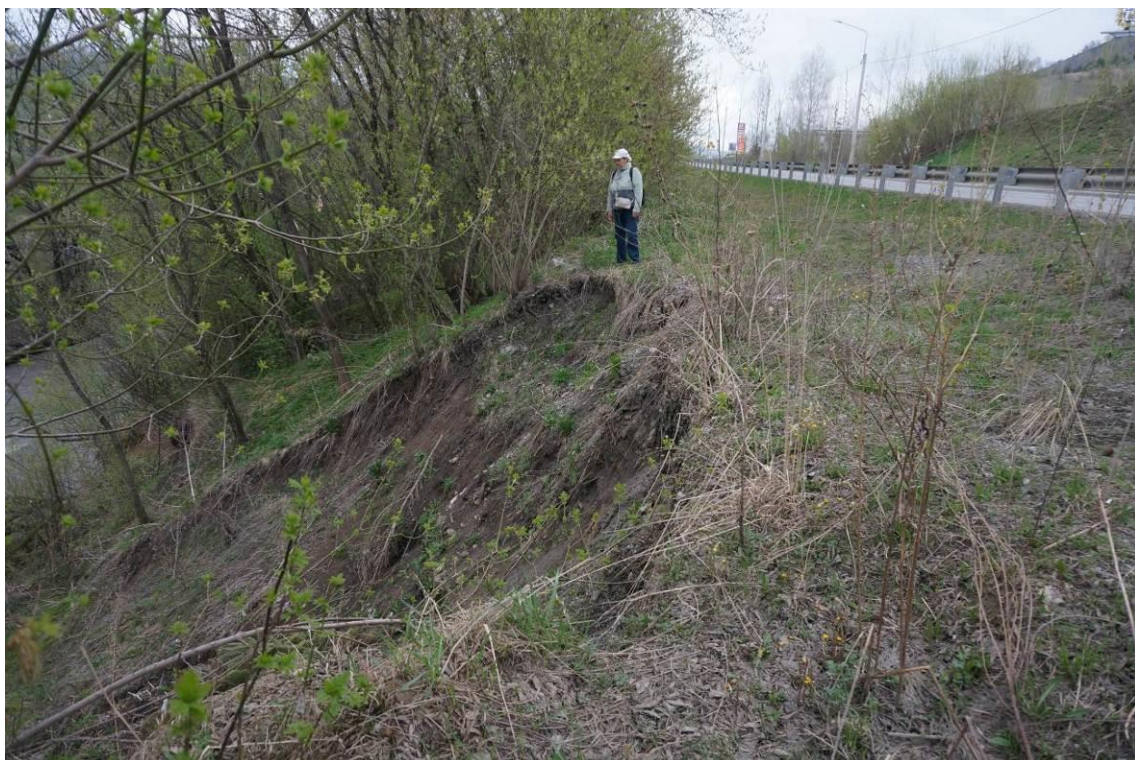
Фото 04-11-00066. Надоползневый уступ в 5,5-6,3 м от отбойников автодороги, автодорога Горно-Алтайск – Кызыл-Озек, 0,11 км, Майминский район, Республика Алтай, 27.04.2026

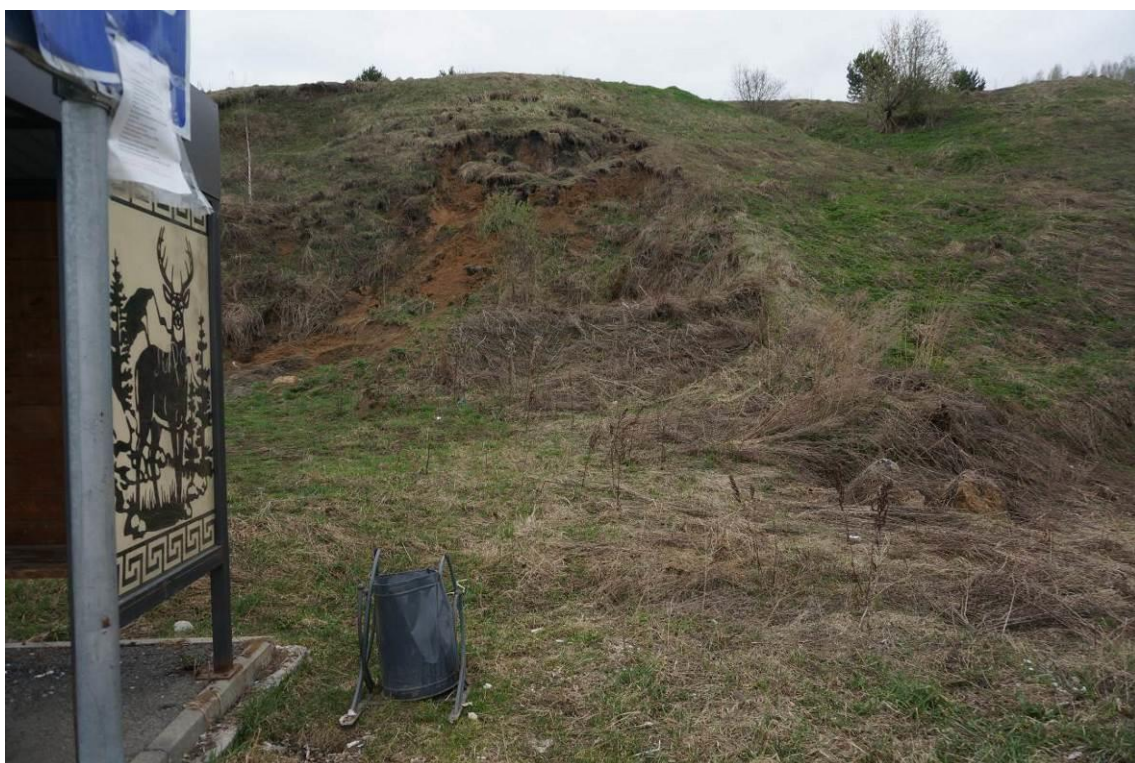
Фото 04-11-00068. Покровный оползень со ступенеобразным надоползневым уступом, г. Горно-Алтайск, на въезде в п. Алферово, Республика Алтай, 27.04.2026

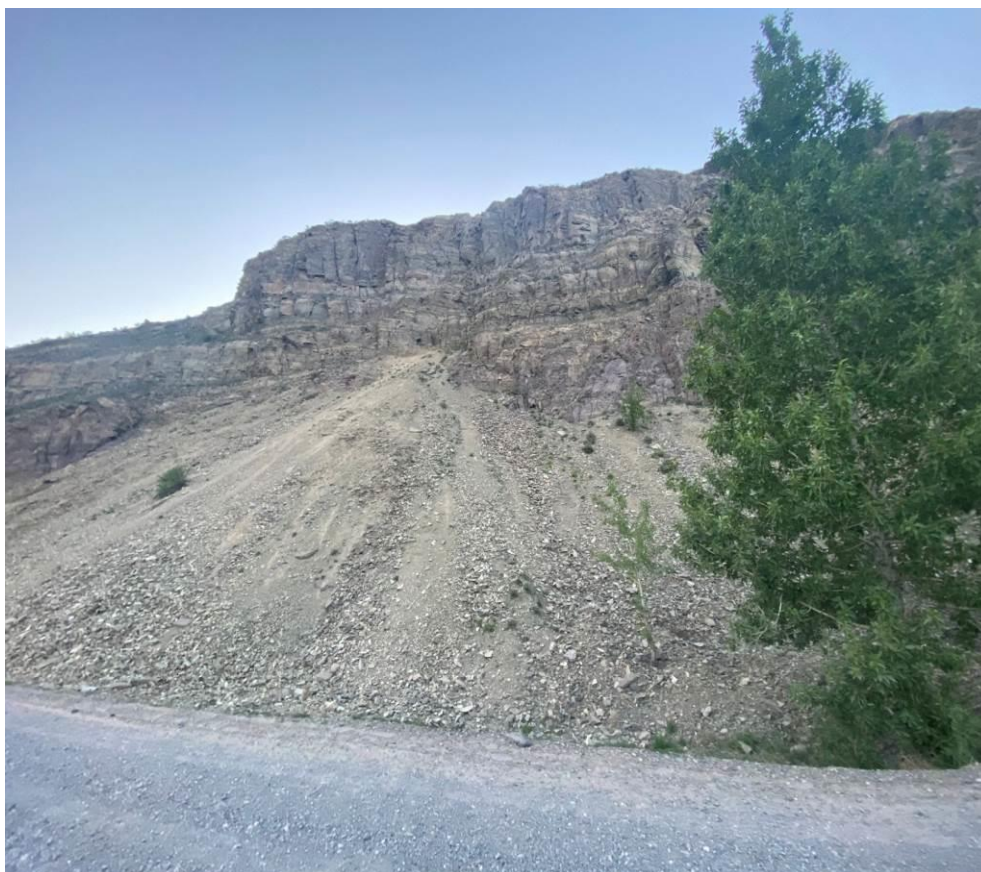
Фото 17-12-00002. Осыпной склон с подвижной осыпью, уч. а/дороги Кызыл – Баян-Кол, 23-24 км, Кызылский район, Республика Тыва, 05.06.2026

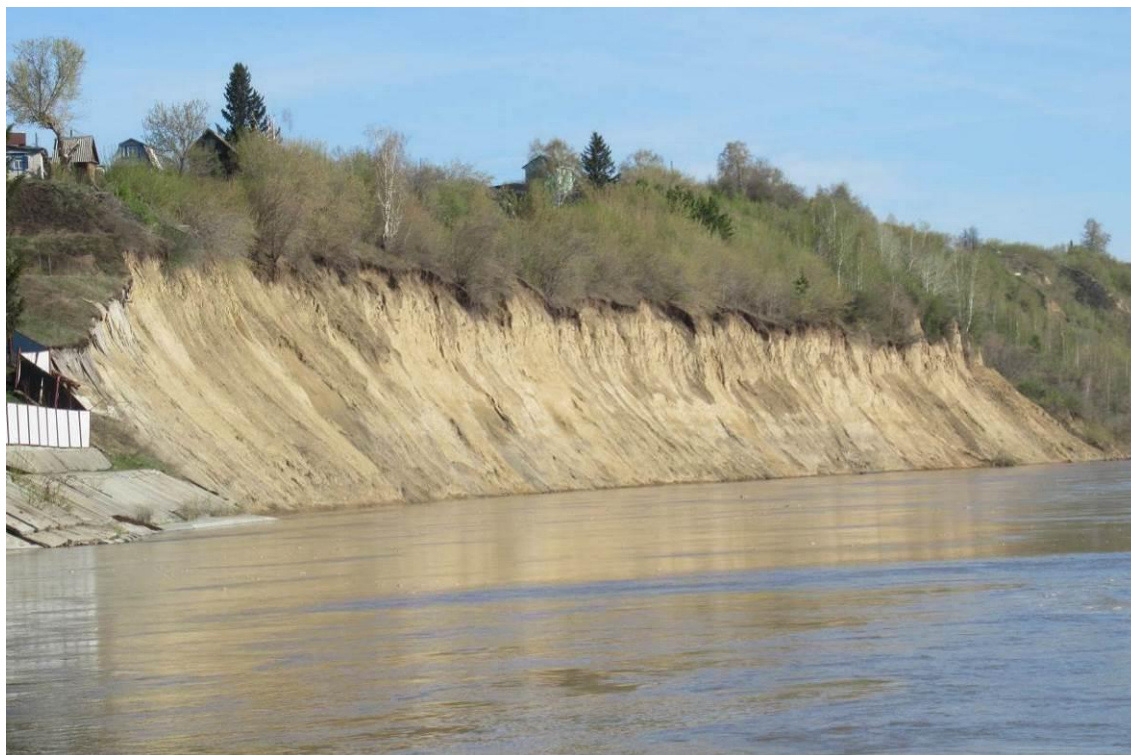
Фото 22-11-00043. Эрозионный оползень на левом береговом склоне долины р. Обь напротив СНТ «Энергетик», г. Барнаул, Алтайский край, 01.05.2026

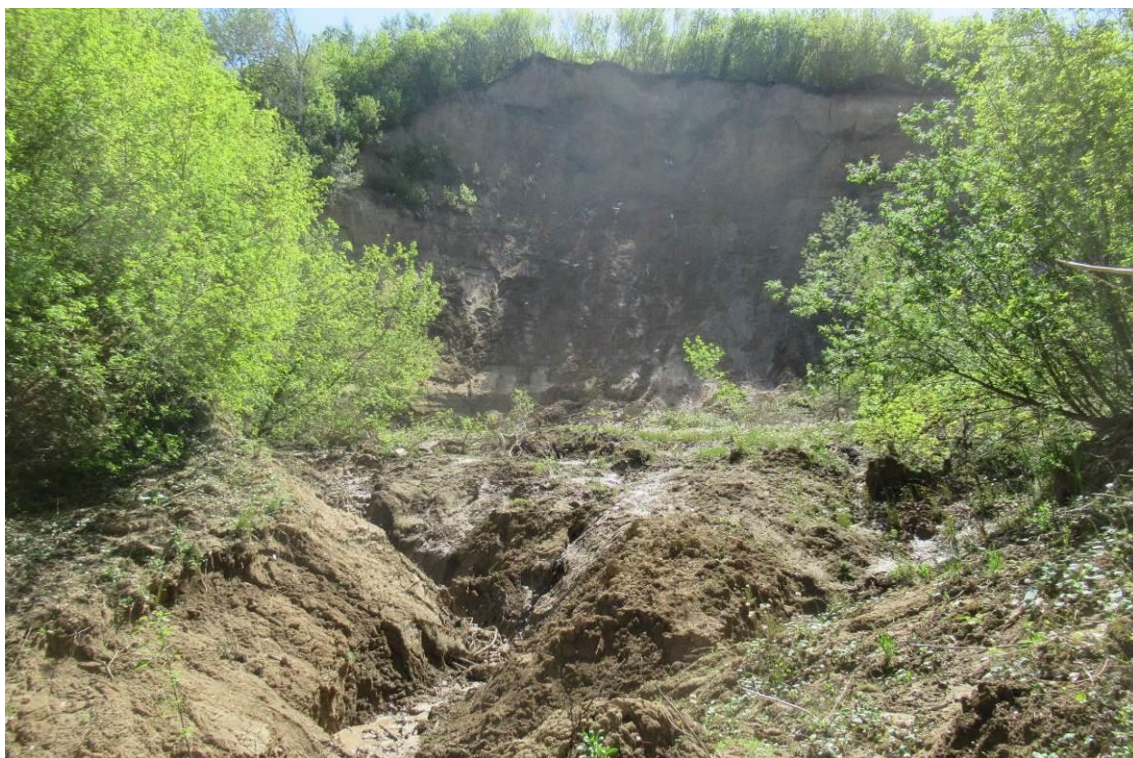
Фото 22-11-00009. Полигенный оползень на левом береговом склоне долины р. Обь на участке ул. Квартал 953а, 481а, г. Барнаул, Алтайский край, 09.05.2026

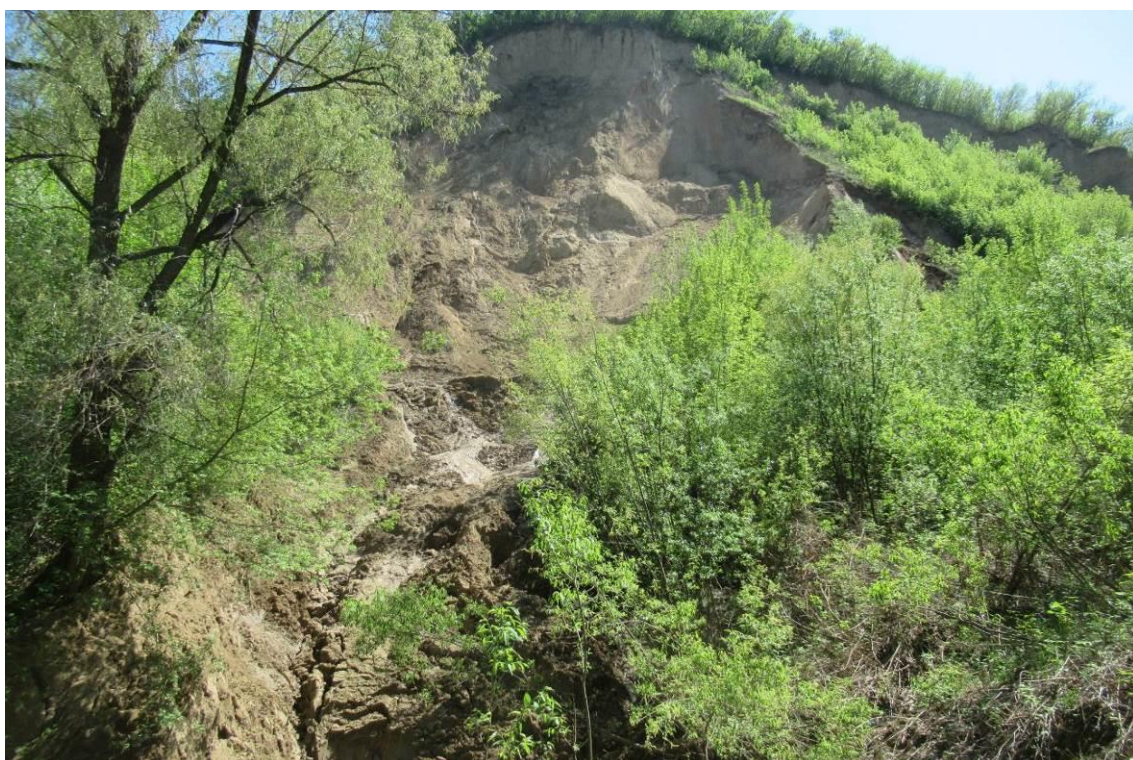
Фото 22-11-00020. Полигенный оползень на левом береговом склоне долины р. Обь на участке ул. Квартал 953а, 380, г. Барнаул, Алтайский край, 09.05.2026

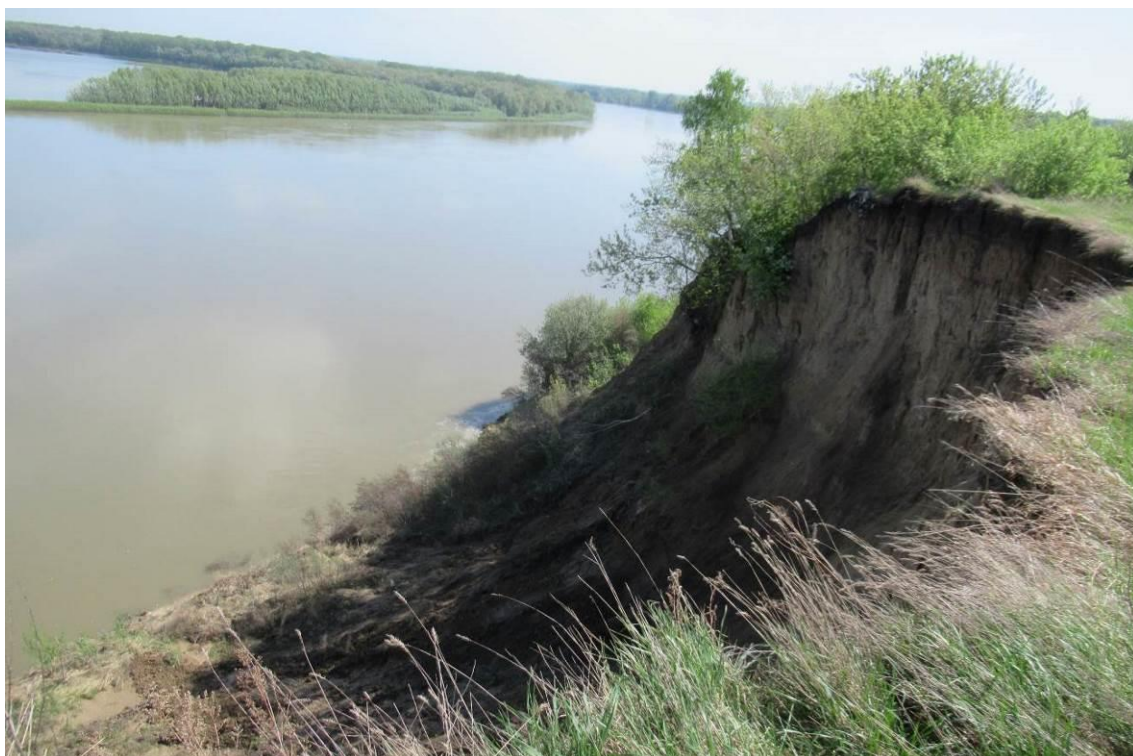
Фото 22-11-00039. Эрозионный оползень на левом береговом склоне долины р. Обь, городской округ г. Барнаул, п. Казенная Заимка, Алтайский край, 09.05.2026

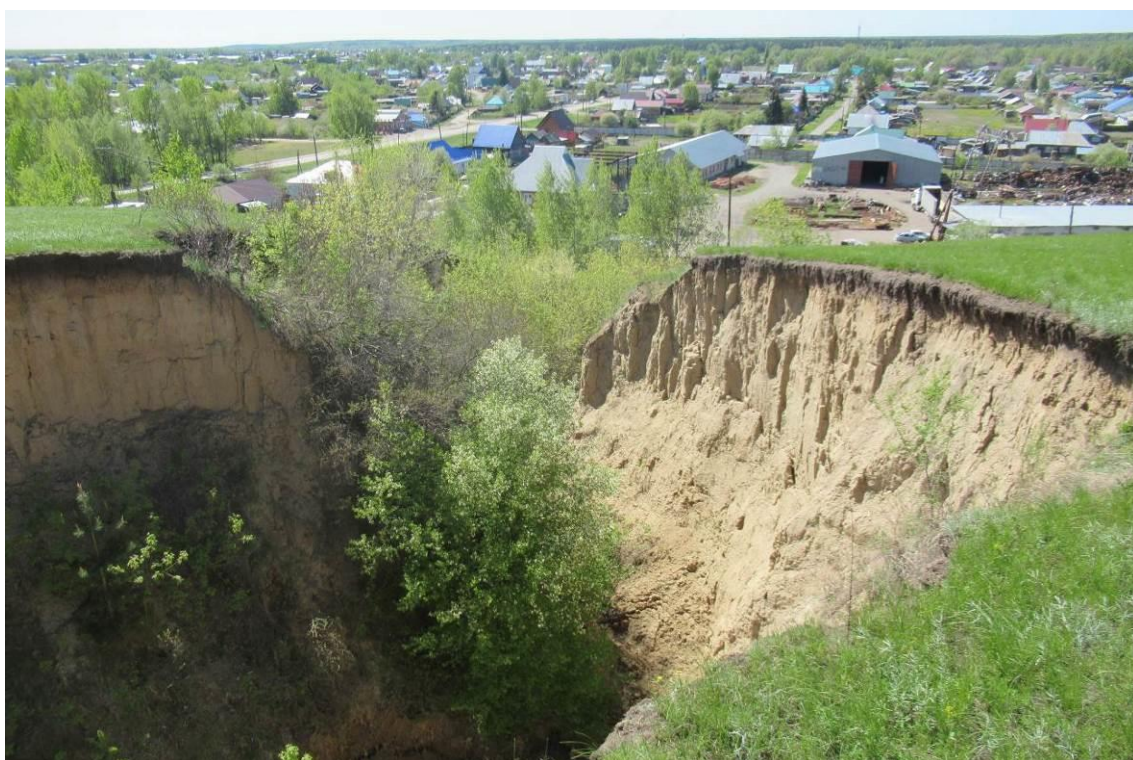
Фото 22-22-00002. Активизация овражной эрозии на пункте Тальменский, овраг № 2, в окрестностях пгт. Тальменка, Тальменский район, Алтайский край, 19.05.2026

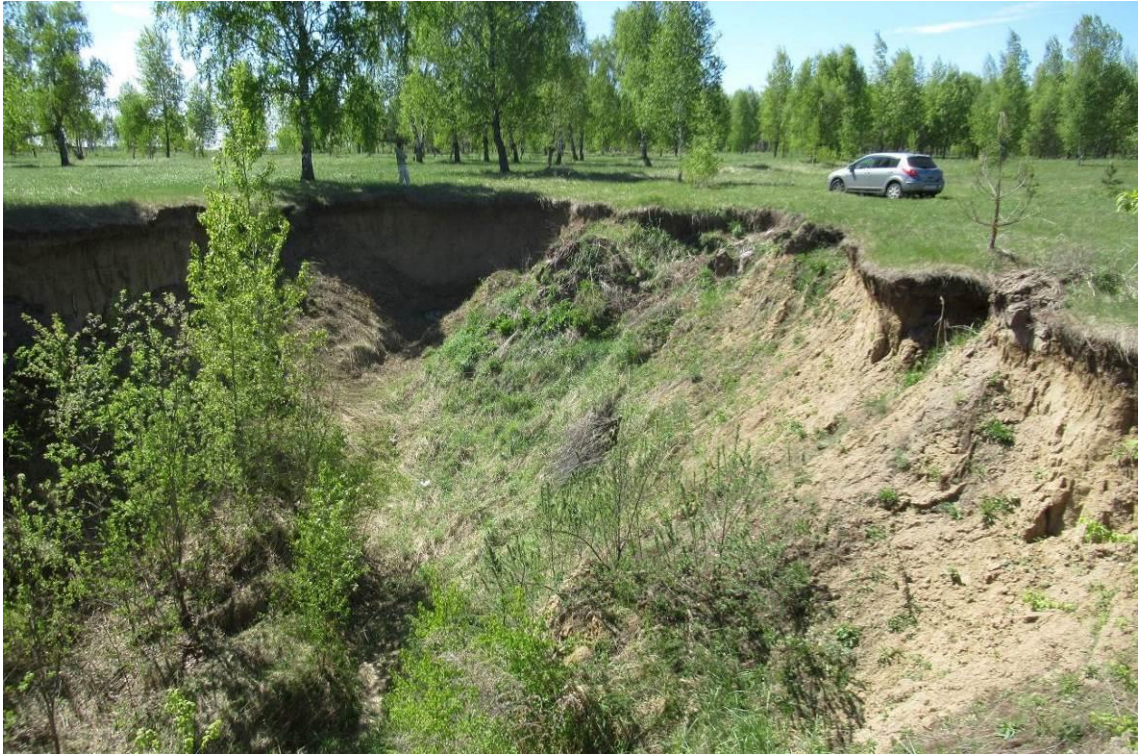
Фото 22-22-00003. Активизация овражной эрозии на пункте Тальменский, овраг № 3, в окрестностях пгт. Тальменка, Тальменский район, Алтайский край, 19.05.2026

1	2	3	4	5	6	7	8	9	10	11	12	13	14
											Фактор активизации: интенсивное снеготаяние. Разрушены сельхозугодья площадью 0,000002 км ² . Сооружения инженерной защиты отсутствуют.		
22-22-00003	Сибирский	Алтайский край	Тальменский район, СВ окраина пгт. Тальменка	53,83219	83,59246	00.04.2026	Не завершилась	Эо	Атм.	Отмечались	В окрестностях пгт. Тальменка Тальменского района (пункт наблюдений Тальменский) с апреля 2026 г. в овраге № 3 отмечена активизация овражной эрозии. Процесс в стадии развития, базисом служит склон высокой надпойменной террасы долины р. Чумыш. Длина оврага 135,1 м, средняя ширина 29 м, максимальная глубина 12 м, площадь 3928 м ² . Отмечен размыв вершинной части и боковых склонов оврага, средний прирост по оврагу составил 0,75 м. Овражная эрозия развивается в отложениях четвертой и пятой надпойменной террасы древней долины р. Обь, 5 Q _{II-III} , представленных суглинками. Фактор активизации: интенсивное снеготаяние. Разрушены сельхозугодья площадью 0,000003 км ² . Сооружения инженерной защиты отсутствуют.

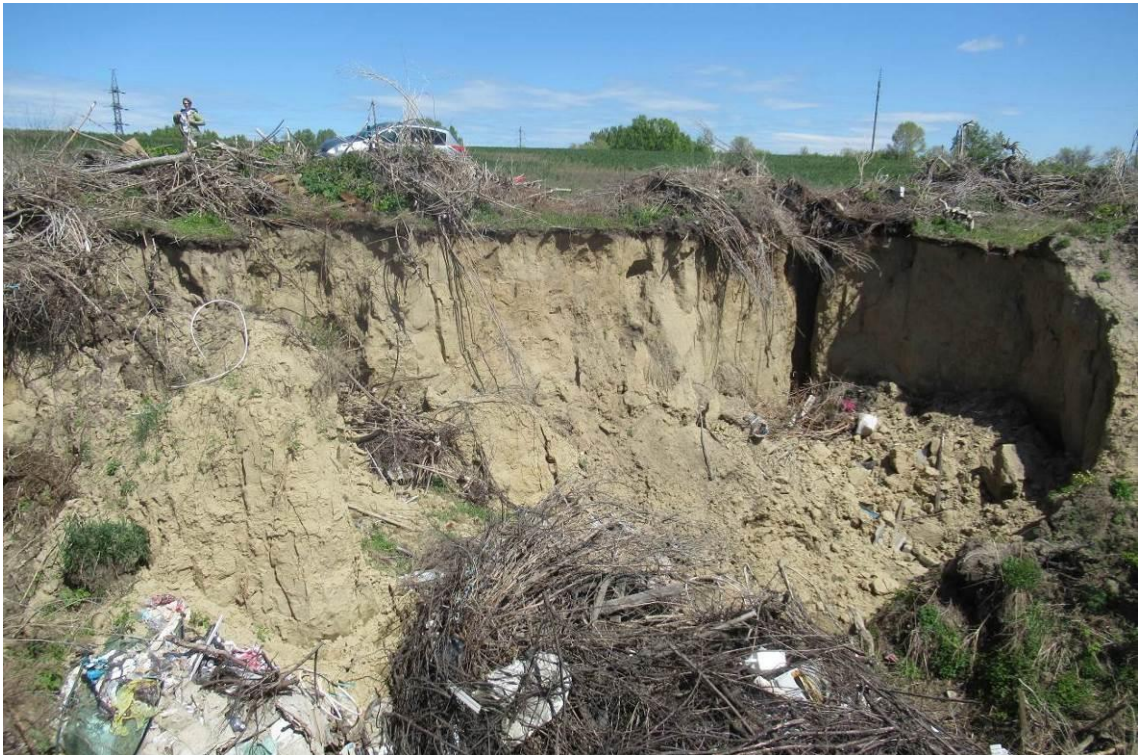
Фото 22-22-00006. Активизация овражной эрозии на пункте Тальменский, овраг № 6, в окрестностях пгт. Тальменка, Тальменский район, Алтайский край, 19.05.2026

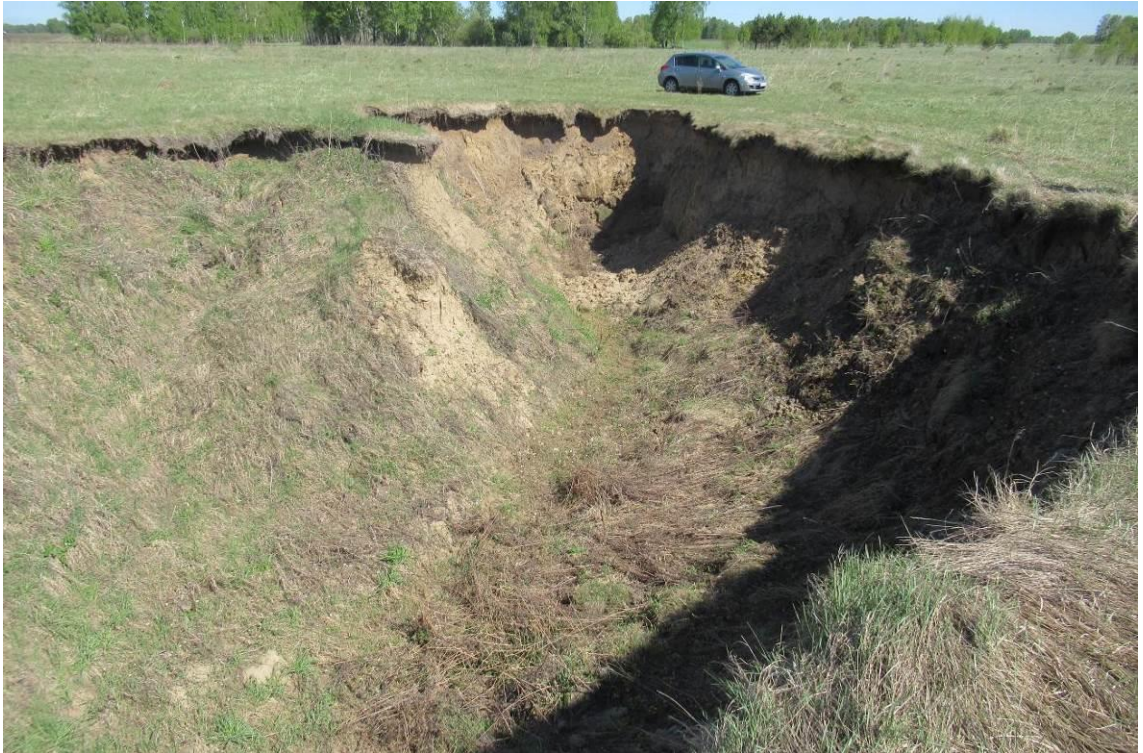
Фото 22-22-00017. Овражная эрозия на пункте Анисимовский, овраг № 1, в окрестностях с. Анисимово, Тальменский район, Алтайский край, 19.05.2026

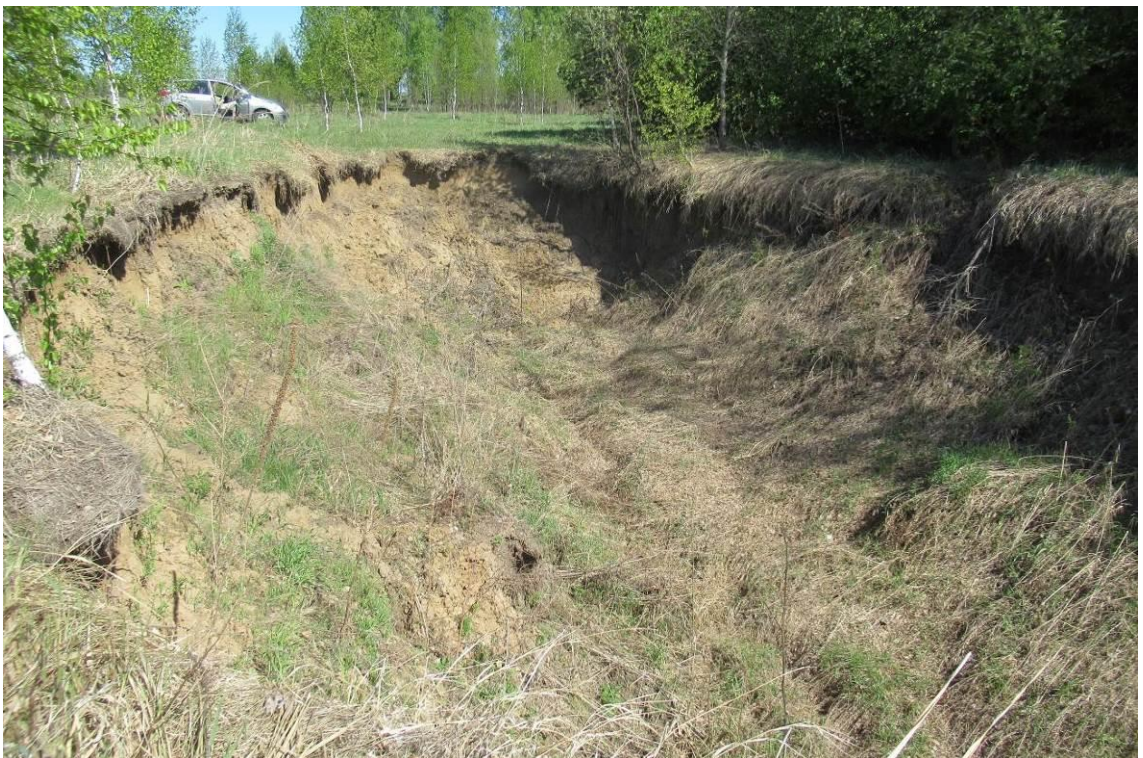
Фото 22-22-00018. Овражная эрозия на пункте Анисимовский, овраг № 2, в окрестностях с. Анисимово, Тальменский район, Алтайский край, 19.05.2026

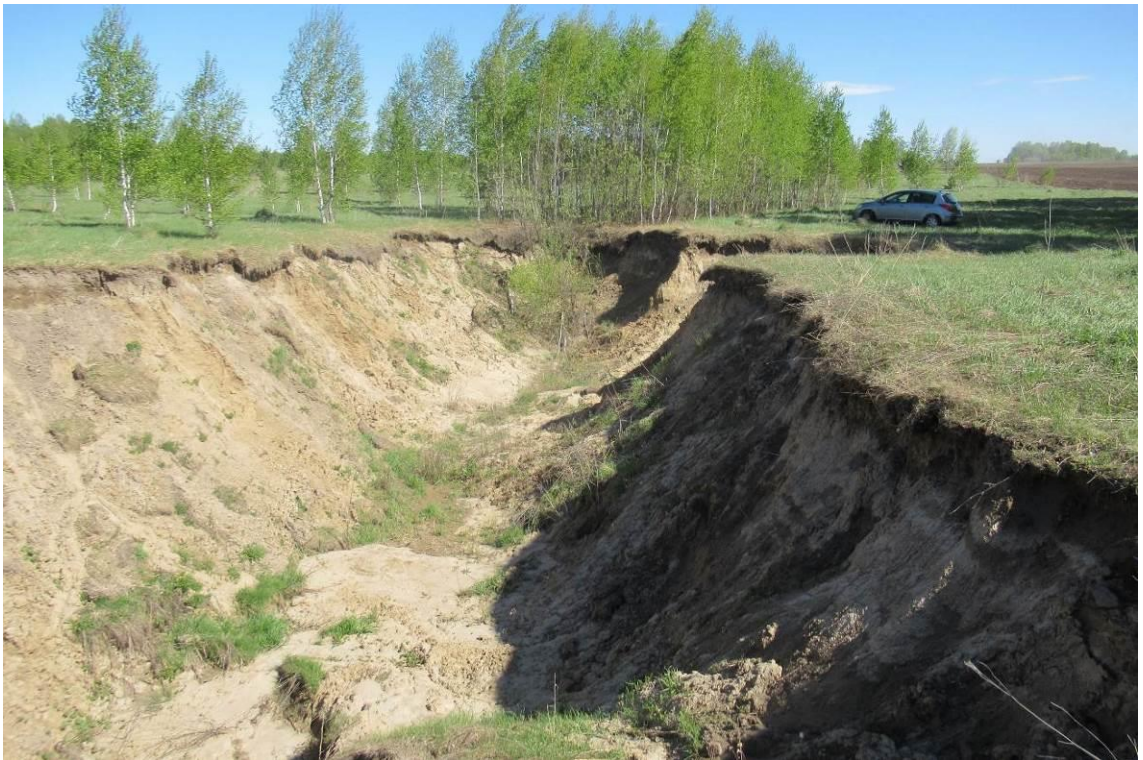
Фото 22-22-00019. Овражная эрозия на пункте Анисимовский, овраг № 3, в окрестностях с. Анисимово Тальменский район, Алтайский край, 19.05.2026

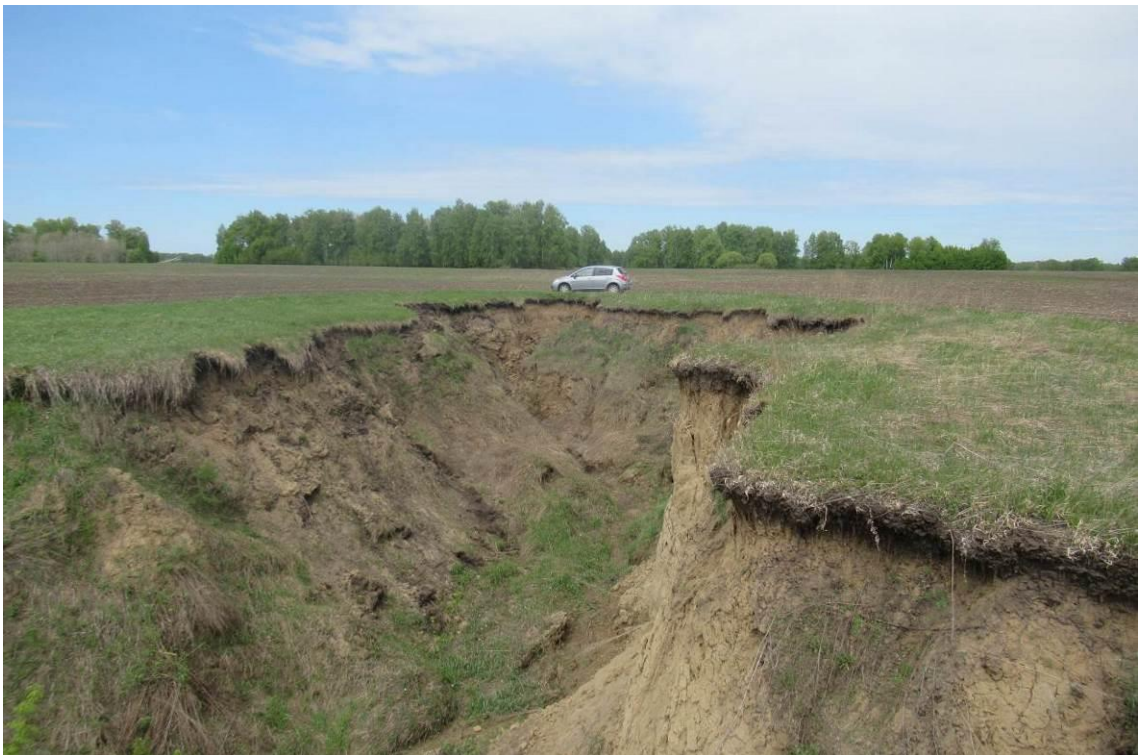
Фото 22-22-00014. Овражная эрозия на пункте Митюшевский, овраг № 1, в окрестностях с. Митюшево, Тальменский район, Алтайский край, 19.05.2026

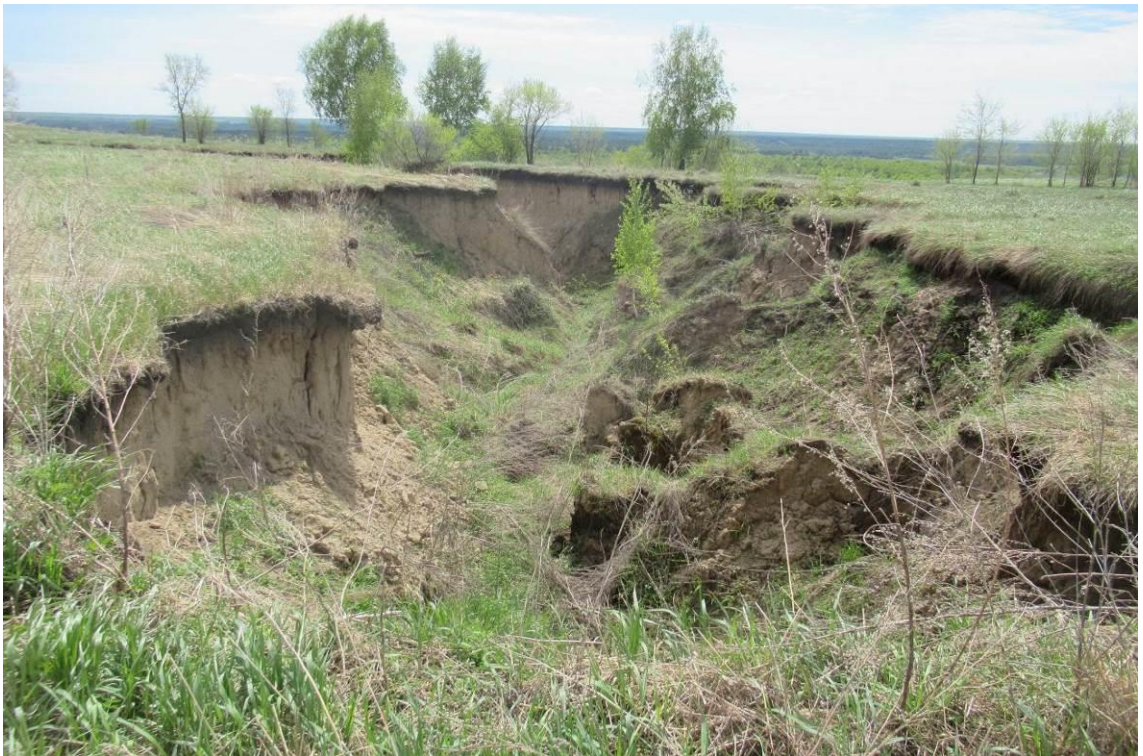
Фото 22-22-00015. Овражная эрозия на пункте Митюшевский, овраг № 2, в окрестностях с. Митюшево, Тальменский район, Алтайский край, 19.05.2026

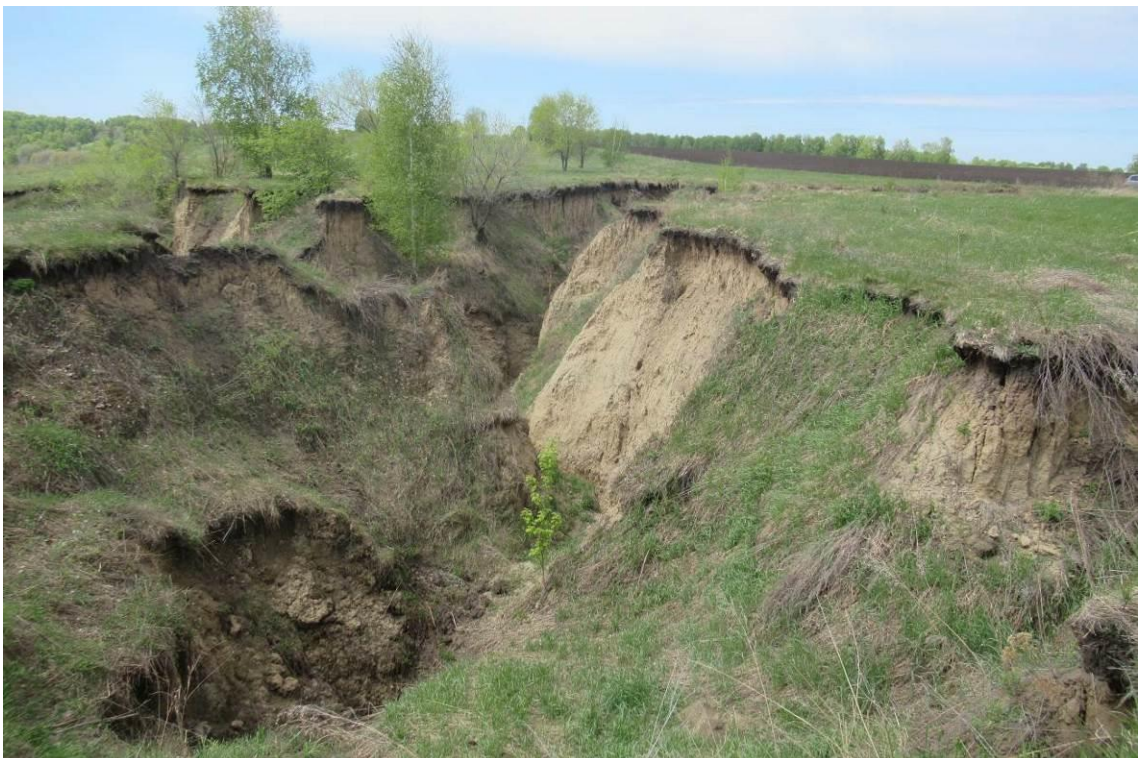
Фото 22-22-00016. Овражная эрозия на пункте Митюшевский, овраг № 3, в окрестностях с. Митюшево, Тальменский район, Алтайский край, 19.05.2026

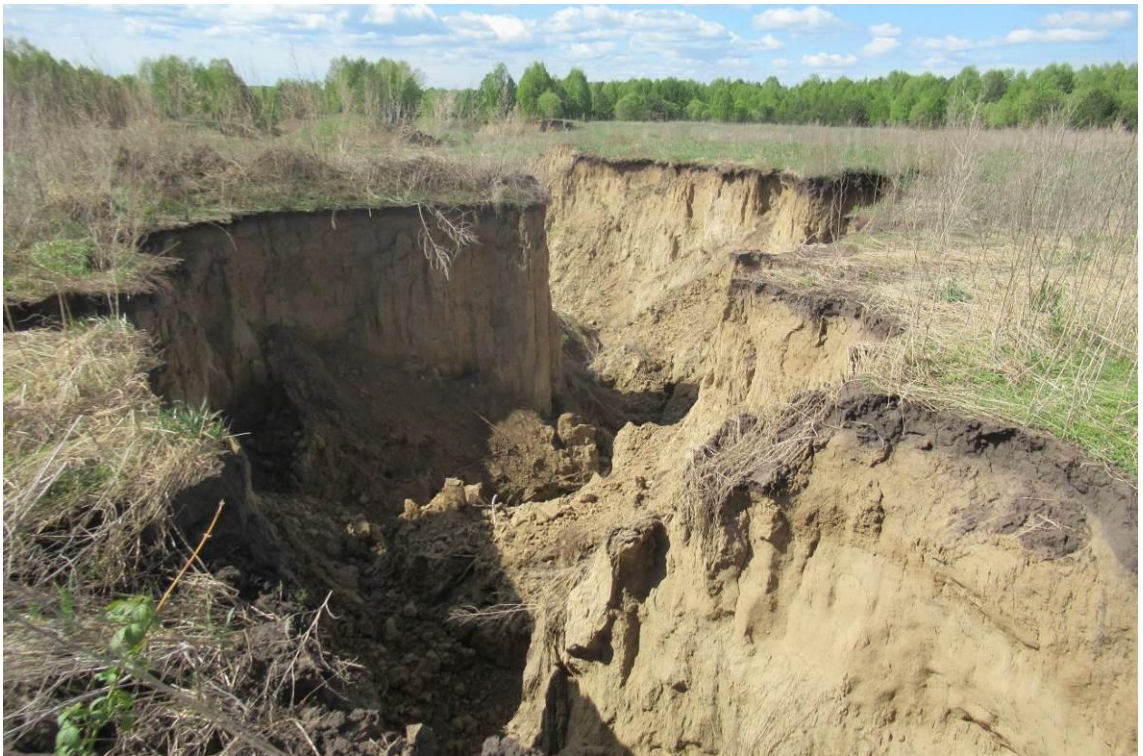
Фото 22-22-00007. Овражная эрозия на пункте Романовский, овраг № 1, в окрестностях с. Романово, Косихинский район, Алтайский край, 14.05.2026

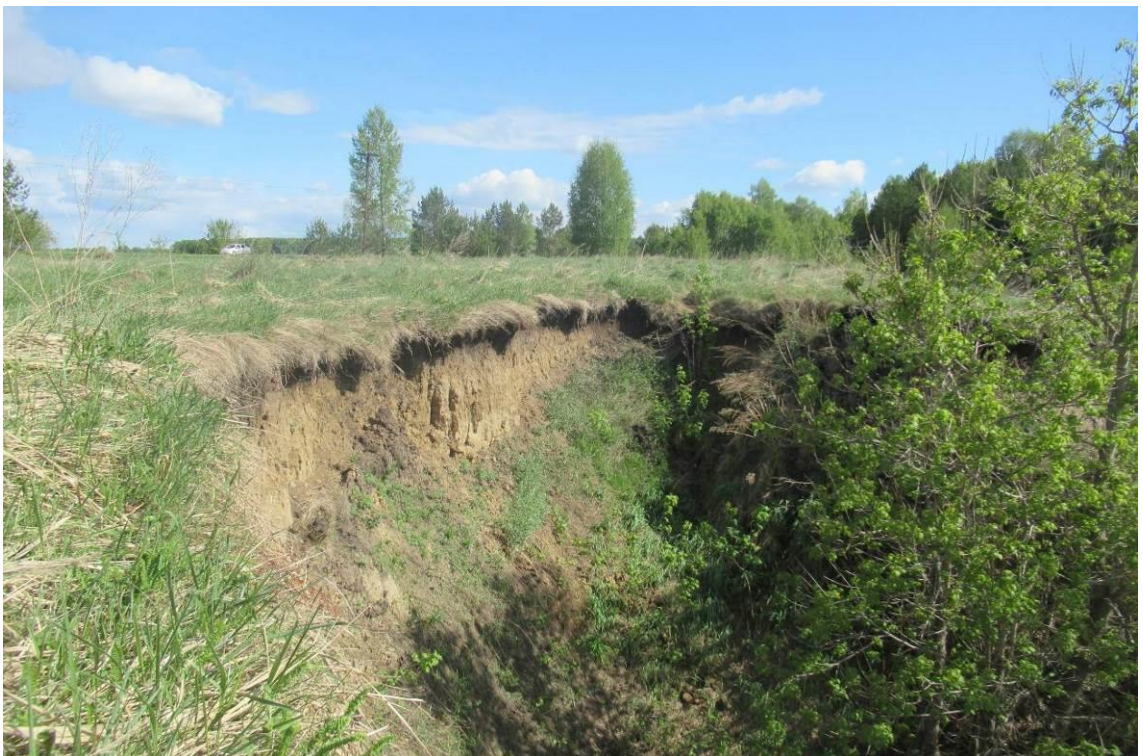
Фото 22-22-00008. Овражная эрозия на пункте Романовский, овраг № 2, в окрестностях с. Романово, Косихинский район, Алтайский край, 14.05.2026
