**ФЕДЕРАЛЬНОЕ ГОСУДАРСТВЕННОЕ БЮДЖЕТНОЕ УЧРЕЖДЕНИЕ
«ГИДРОСПЕЦГЕОЛОГИЯ»**

ИНФОРМАЦИОННАЯ СВОДКА

**О ПРОЯВЛЕНИЯХ ЭКЗОГЕННЫХ ГЕОЛОГИЧЕСКИХ ПРОЦЕССОВ НА
ТЕРРИТОРИИ СИБИРСКОГО ФЕДЕРАЛЬНОГО ОКРУГА
ЗА II КВАРТАЛ 2026 Г.**

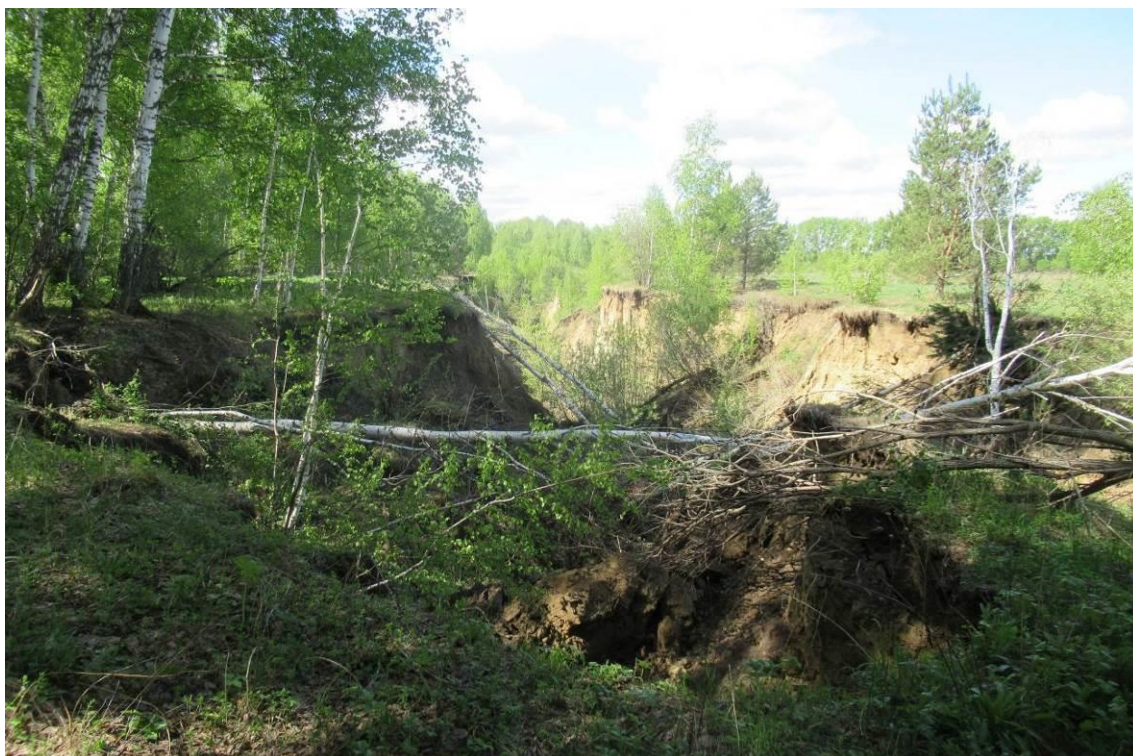
Фото 22-22-00009. Овражная эрозия на пункте Романовский, овраг № 3, в окрестностях с. Романово, Косихинский район, Алтайский край, 14.05.2026

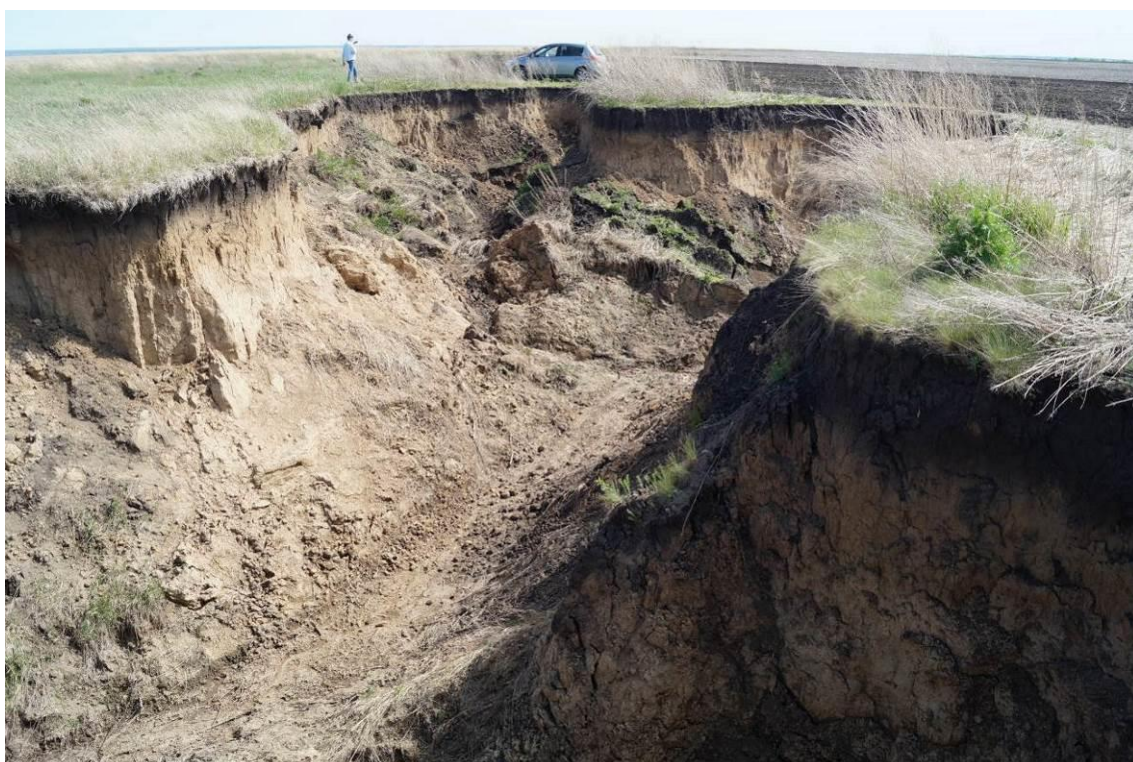
Фото 22-22-00036. Овражная эрозия на пункте Калистратихинский, овраг № 1, в окрестностях с. Калистратиха, Калманский район, Алтайский край, 26.05.2026

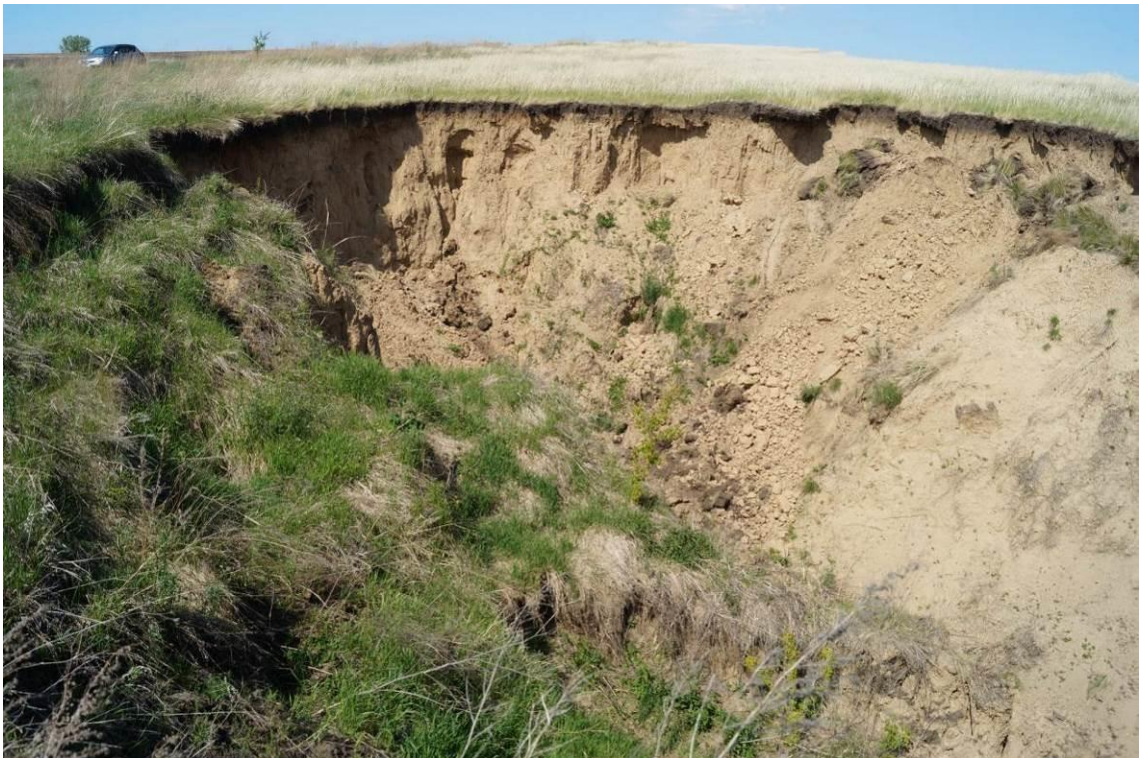
Фото 22-22-00037. Овражная эрозия на пункте Калистратихинский, овраг № 2, в окрестностях с. Калистратиха, Калманский район, Алтайский край, 26.05.2026

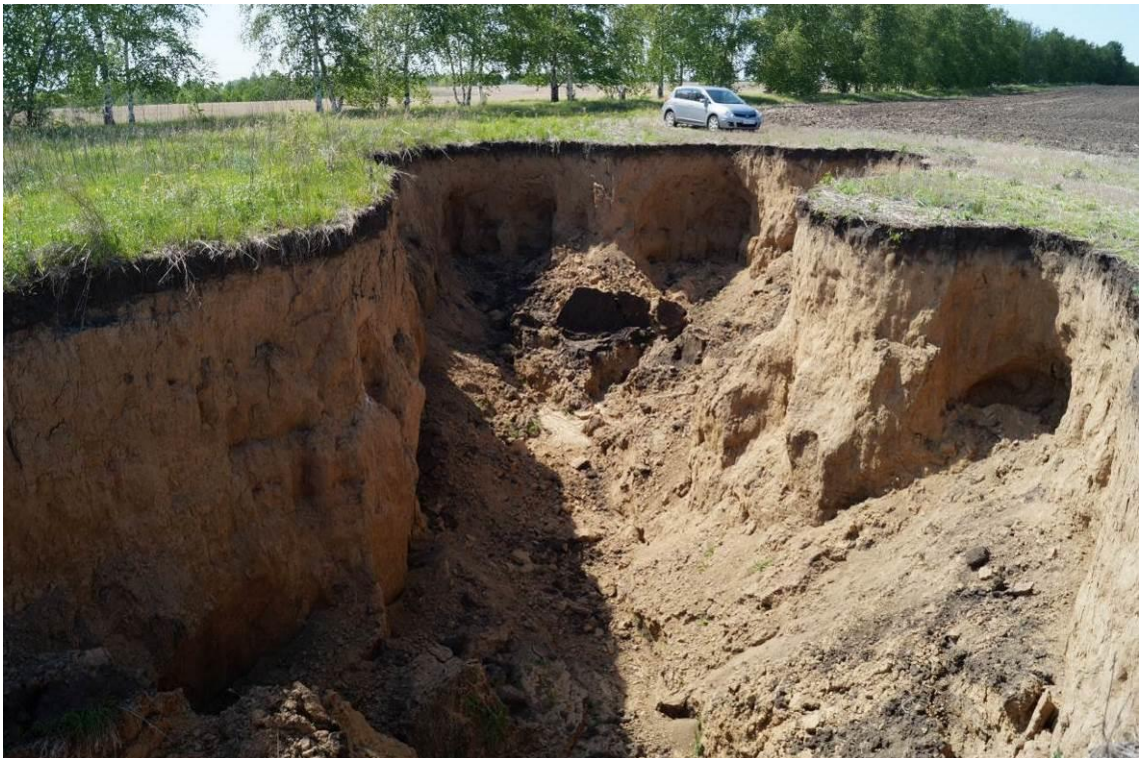
Фото 22-22-00038. Овражная эрозия на пункте Калистратихинский, овраг № 3, в окрестностях с. Калистратиха, Калманский район, Алтайский край, 26.05.2026

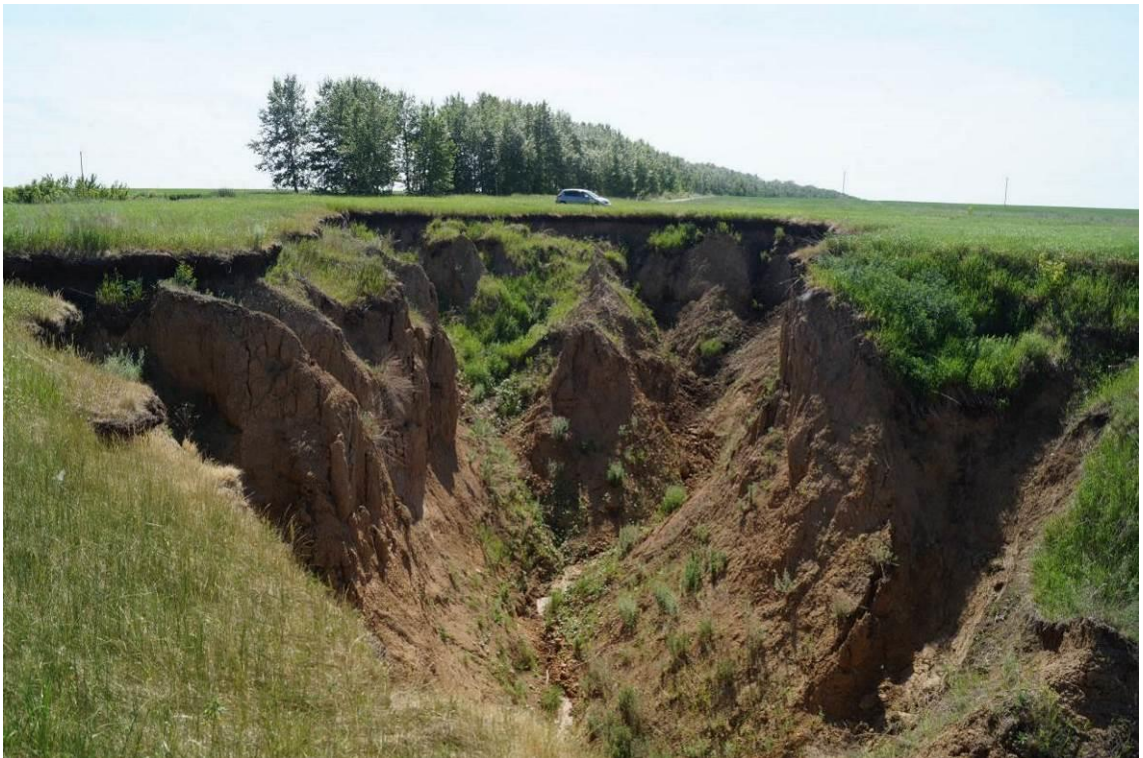
Фото 22-22-00039. Овражная эрозия на пункте Красноярский, овраг № 1, в окрестностях с. Красноярка, Топчихинский район, Алтайский край, 07.06.2026

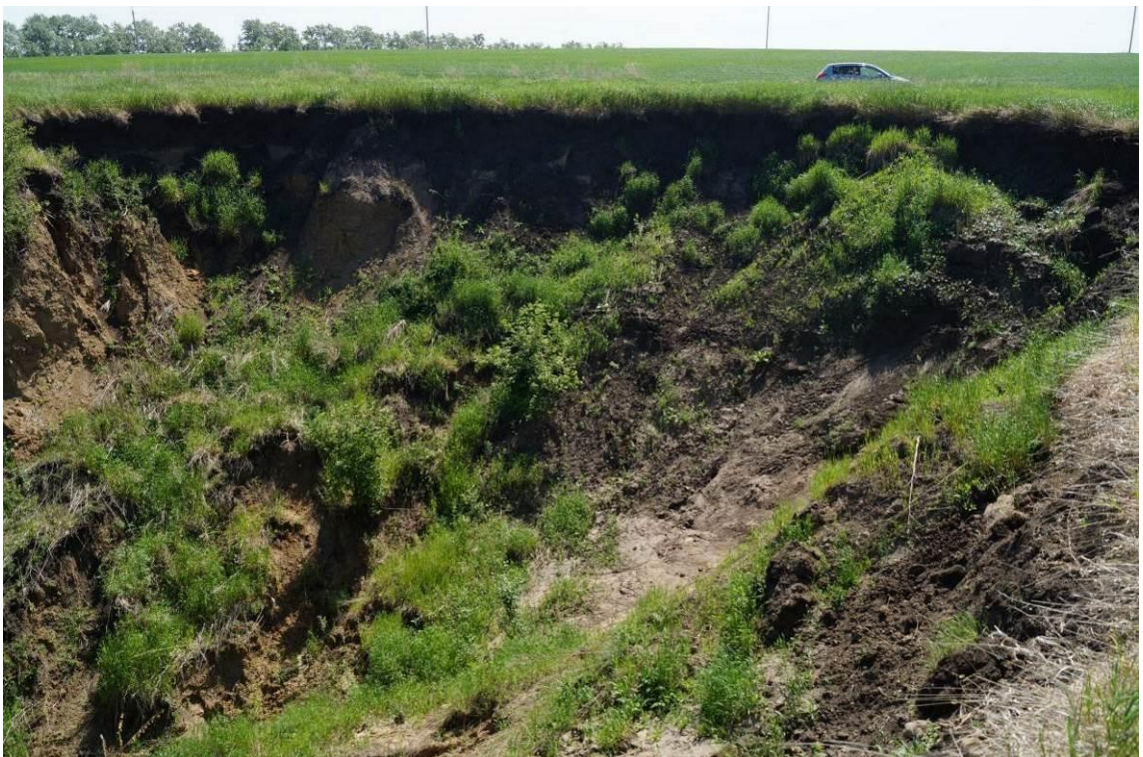
Фото 22-22-00040. Овражная эрозия на пункте Красноярский, овраг № 2, в окрестностях с. Красноярка, Топчихинский район, Алтайский край, 07.06.2026

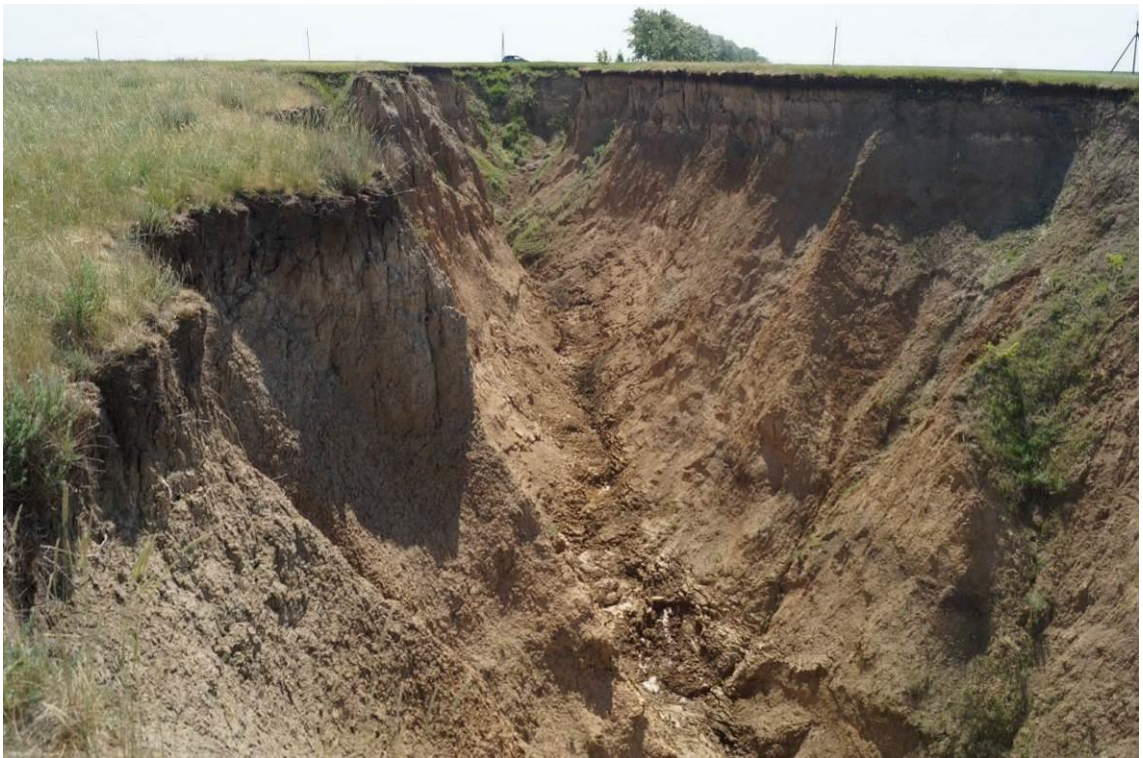
Фото 22-22-00041. Овражная эрозия на пункте Красноярский, овраг № 3, в окрестностях с. Красноярка, Топчихинский район, Алтайский край, 07.06.2026

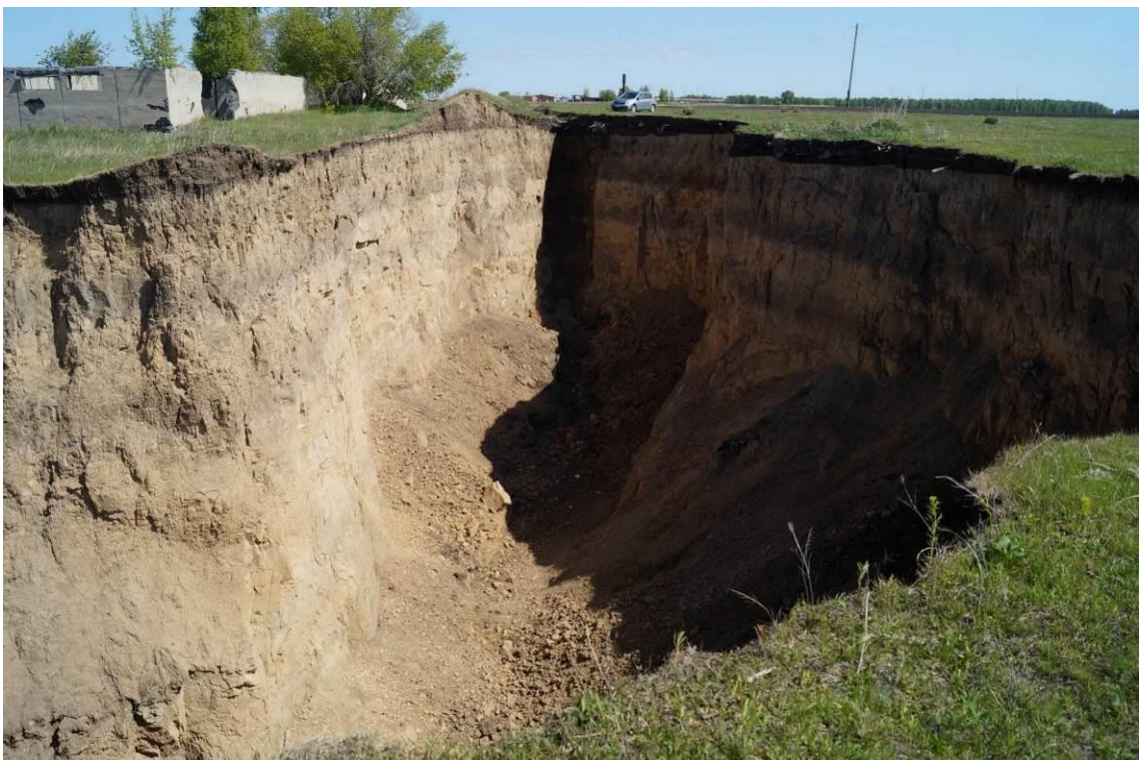
Фото 22-22-00042. Овражная эрозия на пункте Чернопятковский, овраг № 1, в окрестностях с. Чернопятково, Павловский район, Алтайский край, 26.05.2026

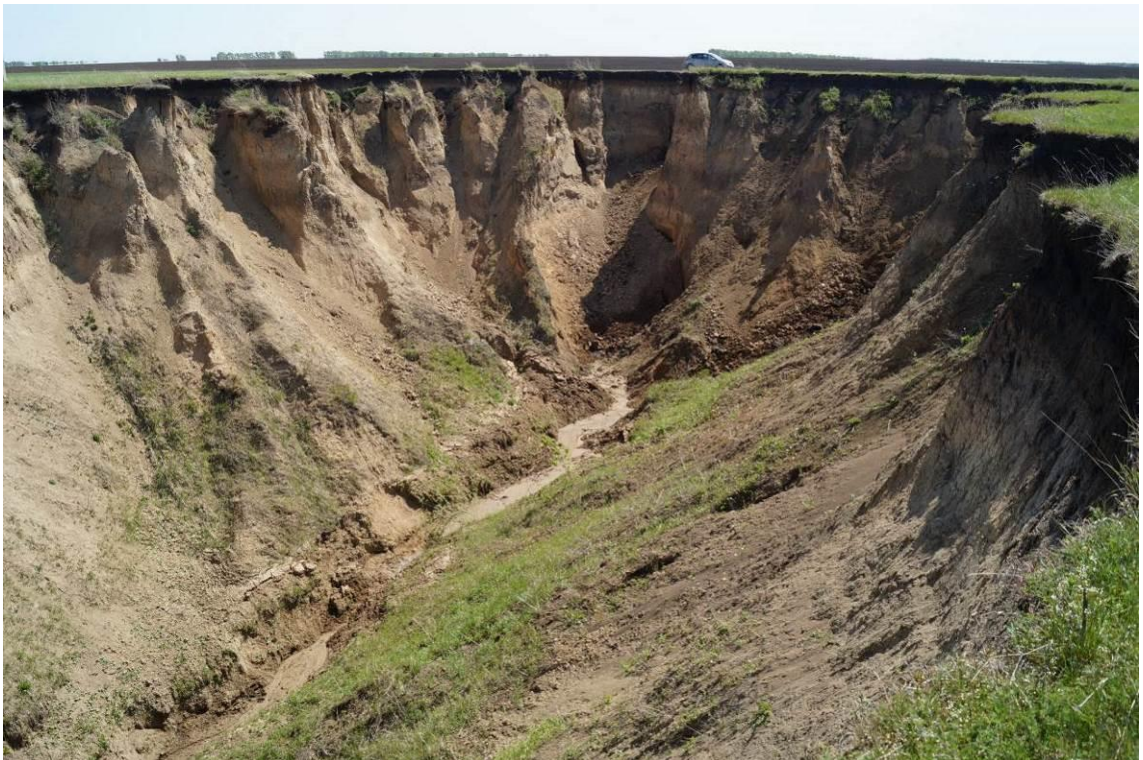
Фото 22-22-00043. Овражная эрозия на пункте Чернопятковский, овраг № 2, в окрестностях с. Чернопятово, Павловский район, Алтайский край, 26.05.2026

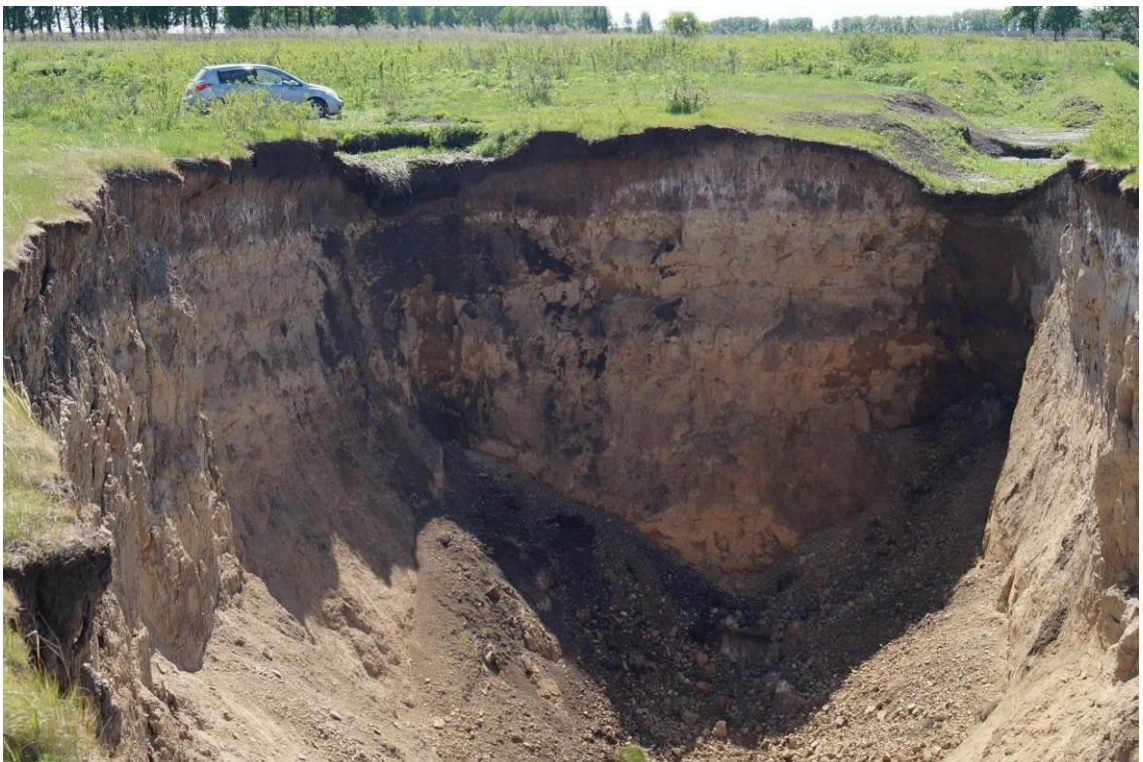
Фото 22-22-00044. Овражная эрозия на пункте Чернопятковский, овраг № 3, в окрестностях с. Чернопятово, Павловский район, Алтайский край, 26.05.2026

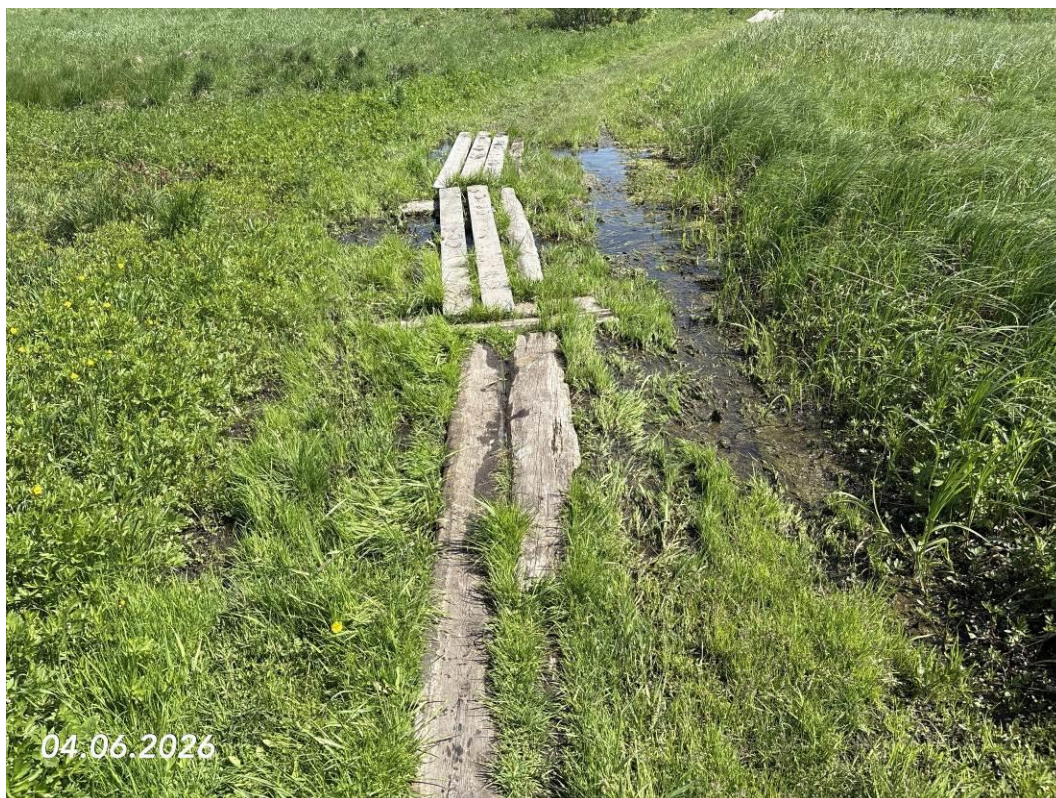
Фото 24-13-00003. Выход на поверхность ГВ по ул. 1-я Зарельсовая, ПН г. Боготол, Боготольский округ, Красноярский край, 04.06.2026

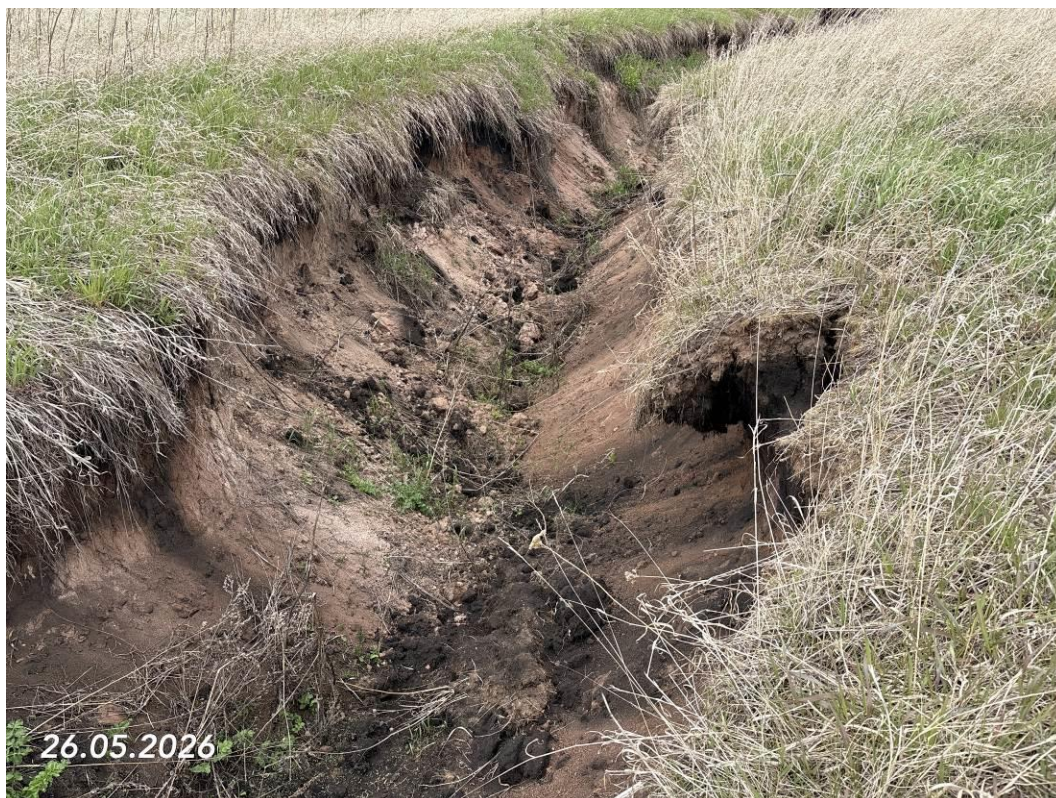
Фото 24-22-00036. Осыпание бортов в точке переуглубления русла, ПН с/х угодья Емельяновского района, городской округ г. Красноярск, Красноярский край, 26.05.2026

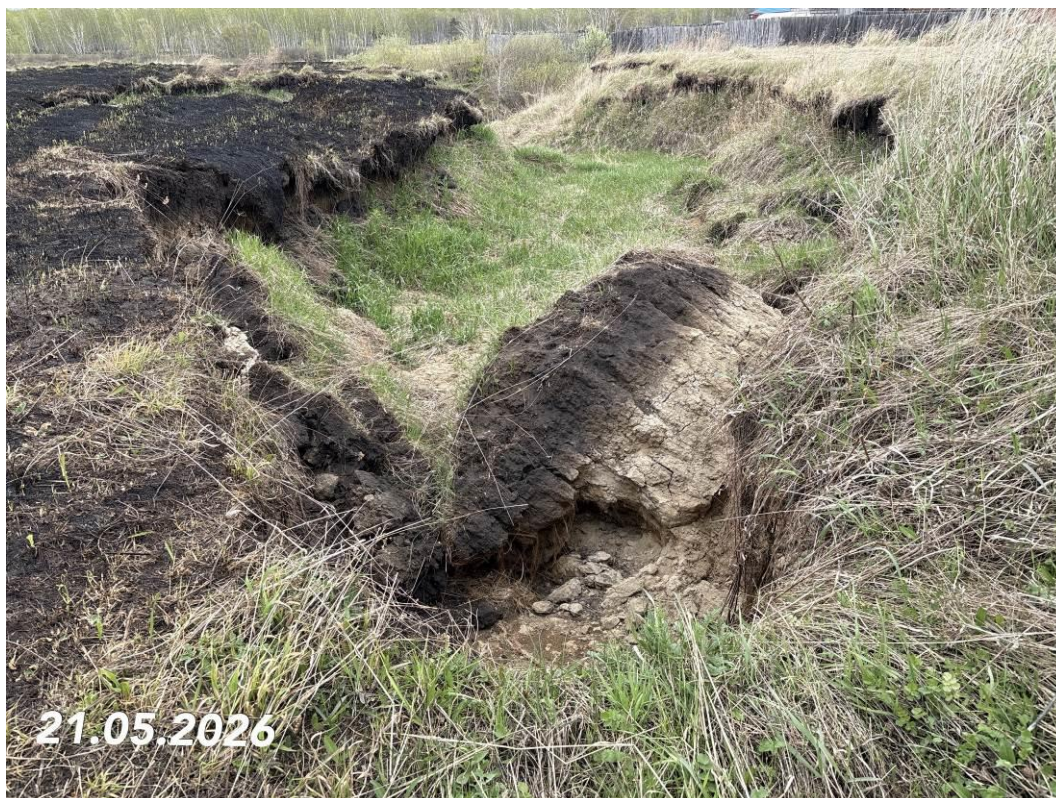
Фото 24-22-00030. Левая вершина оврага, ПН Сухобузимское, Большемуртинско-Сухобузимский округ, Красноярский край, 21.05.2026

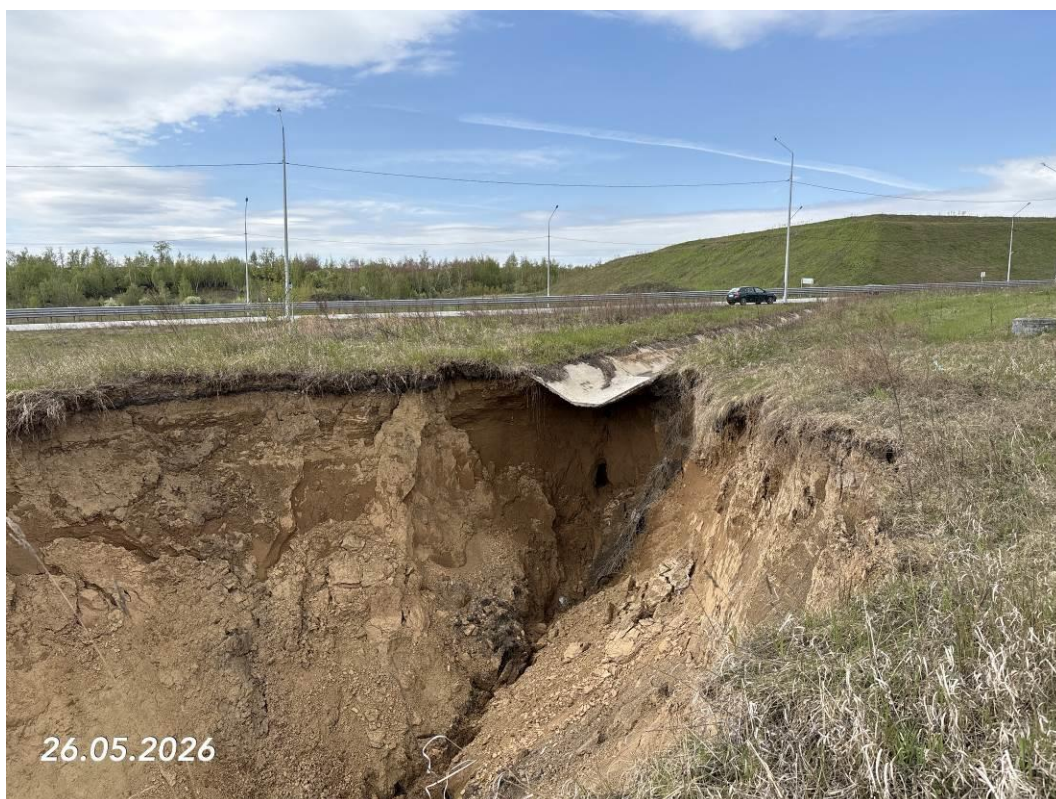
Фото 24-22-00058. Вершина оврага № 1, ПН уч. а/дороги Р-255, 29 км, Емельяновский округ, Красноярский край, 26.05.2026

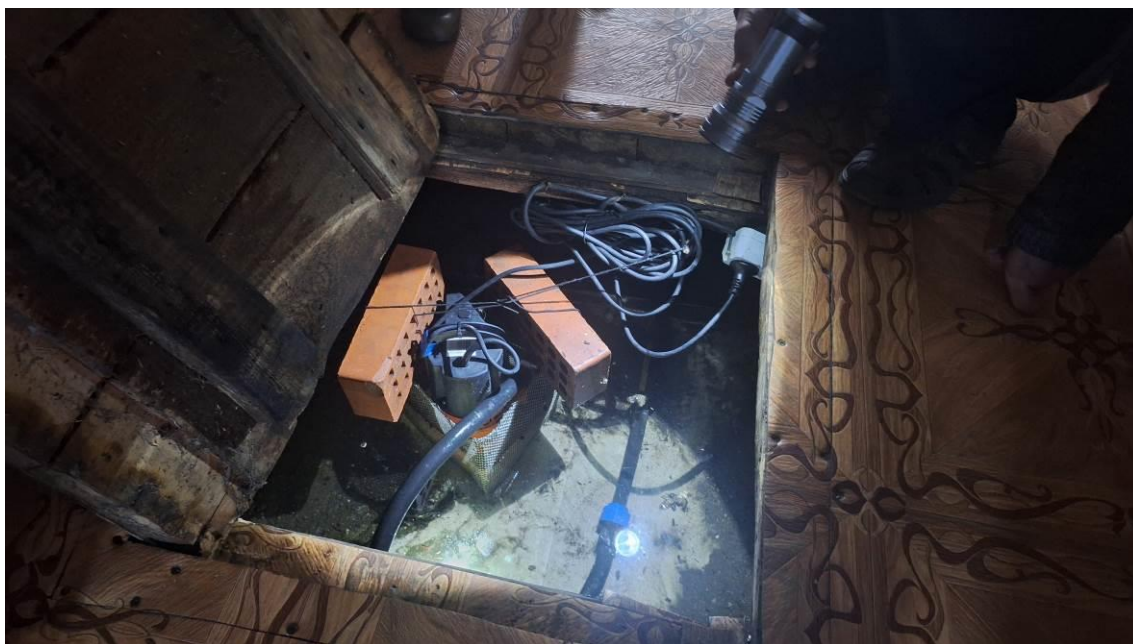
Фото 38-13-00004. Подтопленное подполье по ул. Покрышкина, 52, УГВ составляет 0,32 м от поверхности пола г. Иркутск, п. Жилкино, Иркутская область, 22.05.2026

В результате активизации процесса подтопления в г. Иркутске негативному воздействию подверглось 145 индивидуальных жилых домов (п. Кировский, п. Жилкино, п. Рёлка). В результате развития карстового процесса площадь разрушенных сельскохозяйственных земель составила 0,000328 км².

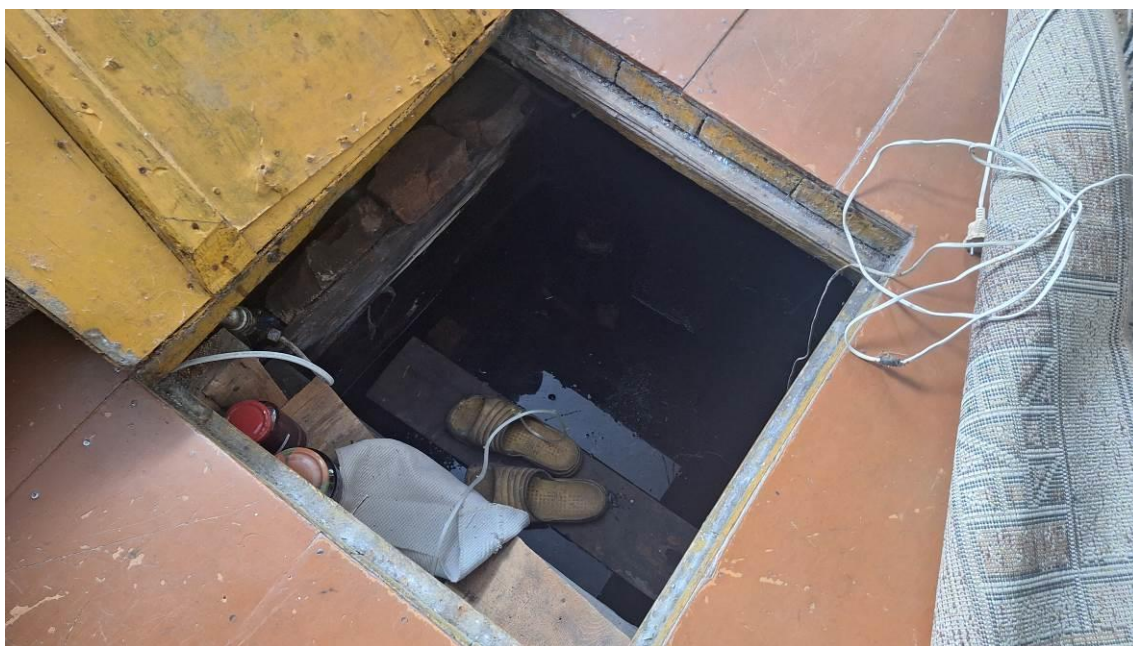
Фото 38-13-00007. Подтопленное подполье по ул. 7-я Кировская, 10, УГВ составляет 0,68 м от поверхности пола, г. Иркутск, п. Кирова, Иркутская область, 22.05.2026

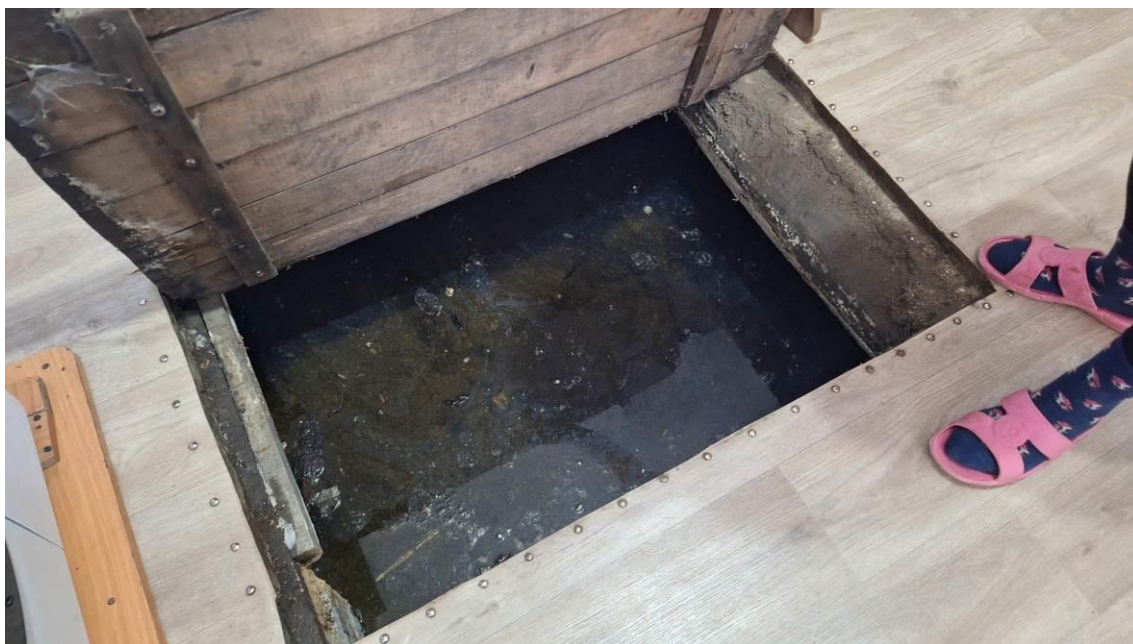
Фото 38-13-00015. Подтопленное подполье по ул. Кедровая, 49, УГВ находится на глубине 0,35 м от поверхности пола, п. Рёлка, г. Иркутск, Иркутская область, 24.05.2026

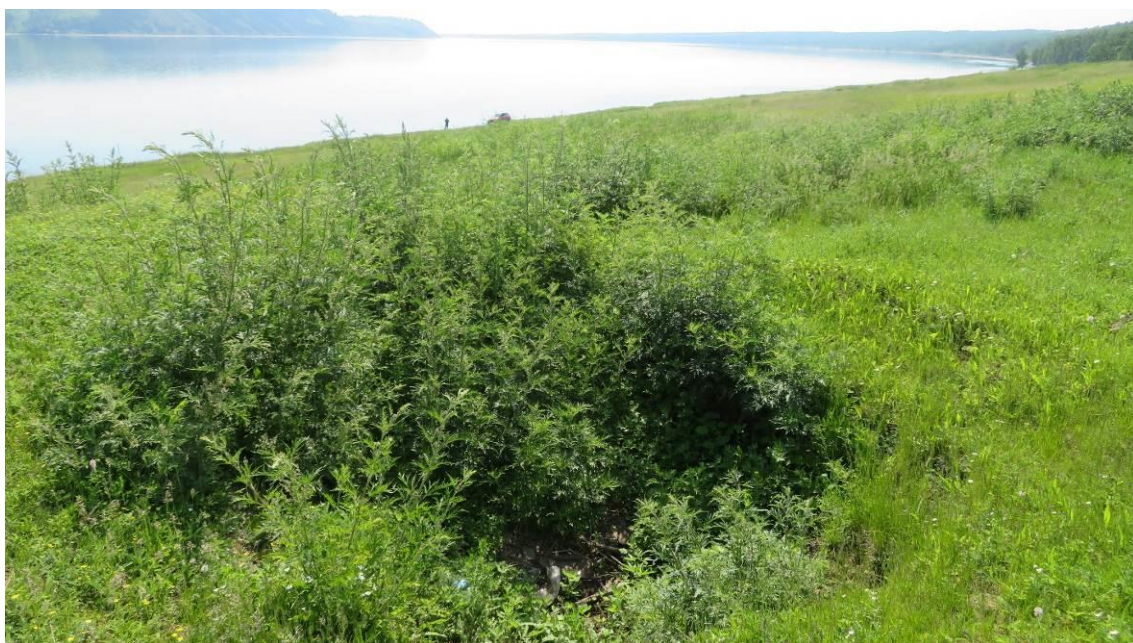
Фото 38-05-00012. Карстовая воронка в 0,292 км восточнее д. Бархатова, Черемховский район, Иркутская область, 16.06.2026

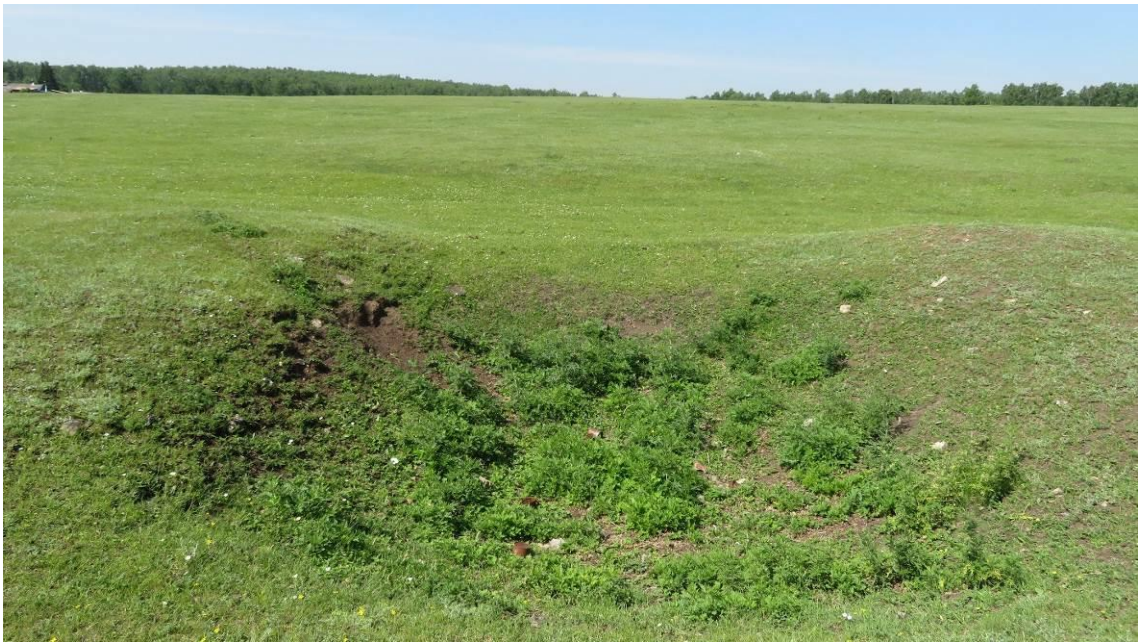
Фото 38-05-00013. Карстовая воронка в 0,3 км северо-восточнее д. Бархатова, Черемховский район, Иркутская область, 16.06.2026

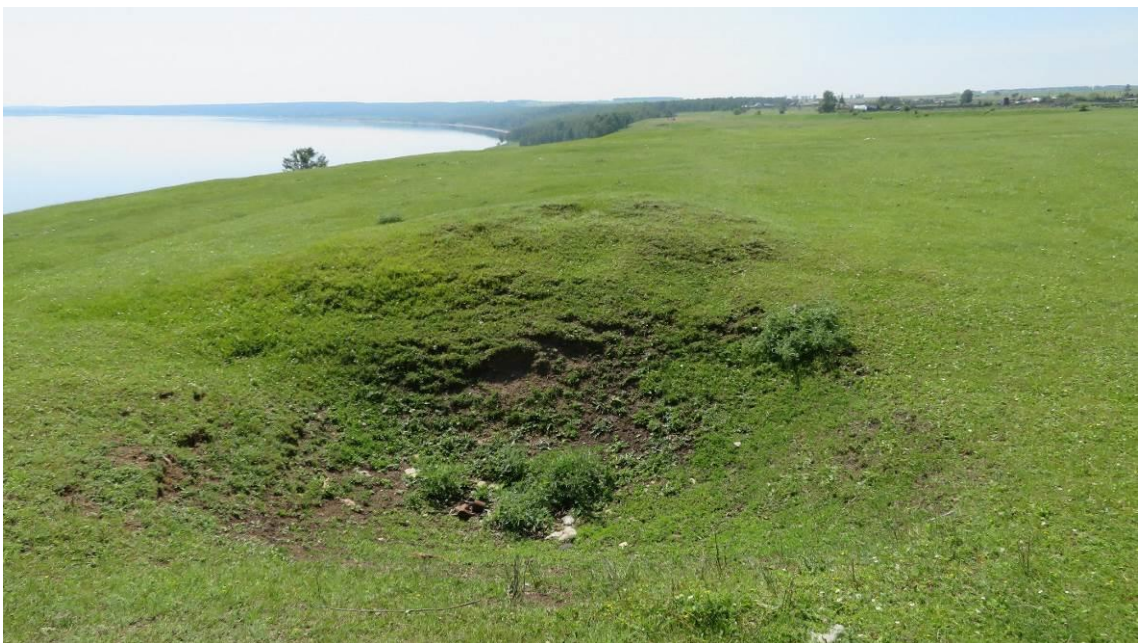
Фото 38-05-00014. Карстовая воронка в 0,337 км северо-восточнее д. Бархатова, Черемховский район, Иркутская область, 16.06.2026

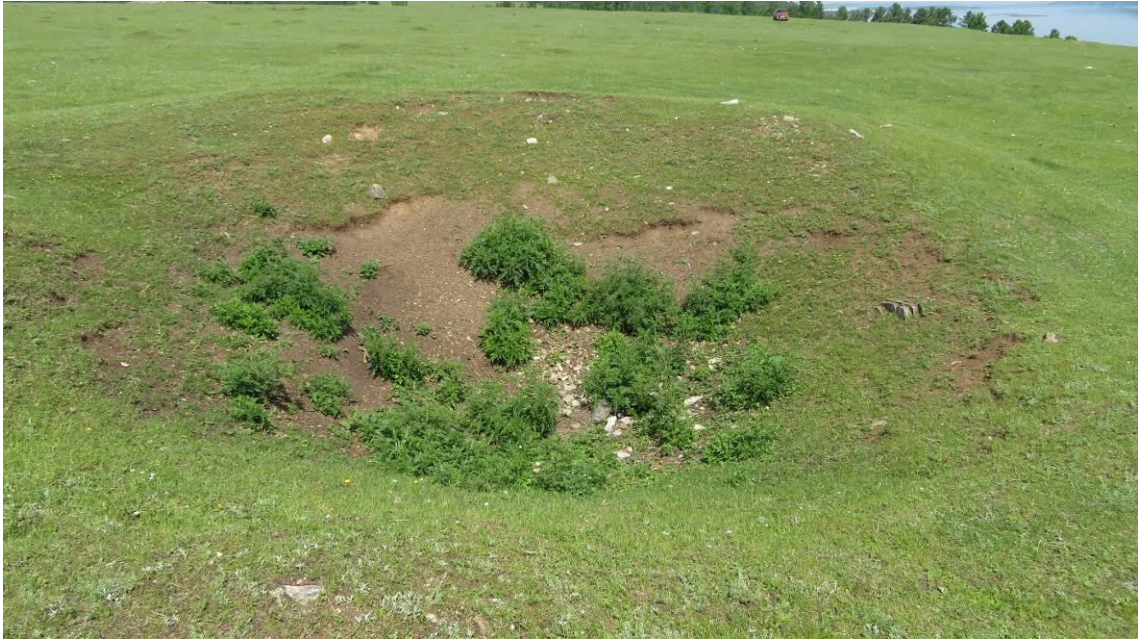
Фото 38-05-00015. Карстовая воронка в 0,42 км северо-восточнее д. Бархатова, Черемховский район, Иркутская область, 16.06.2026

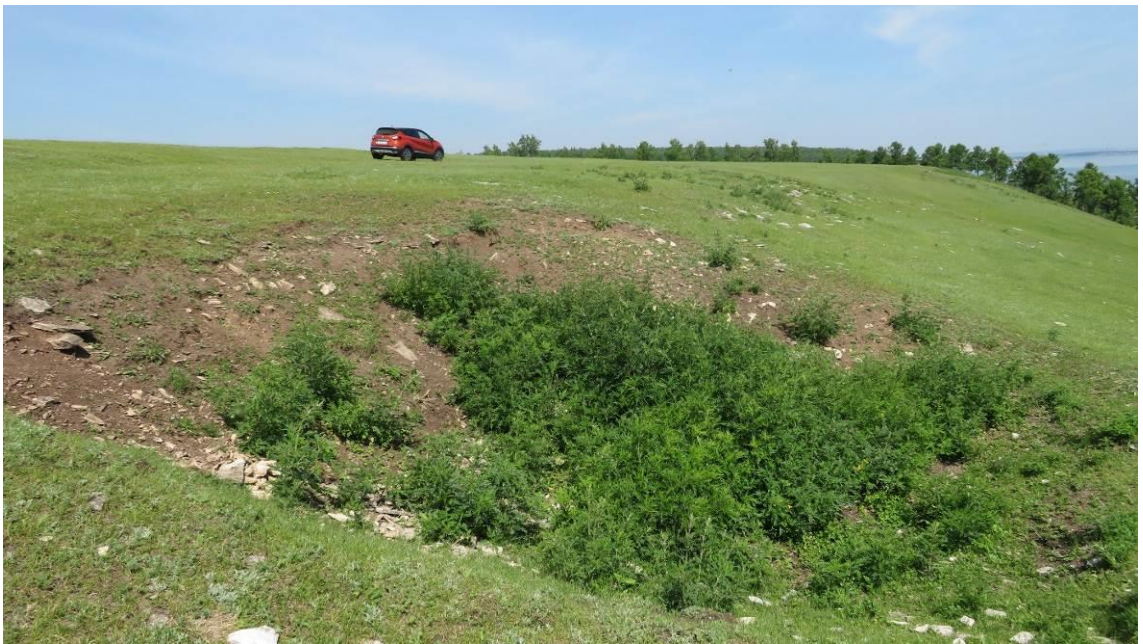
Фото 38-05-00016. Карстовая воронка в 0,51 км северо-восточнее д. Бархатова, Черемховский район, Иркутская область, 16.06.2026

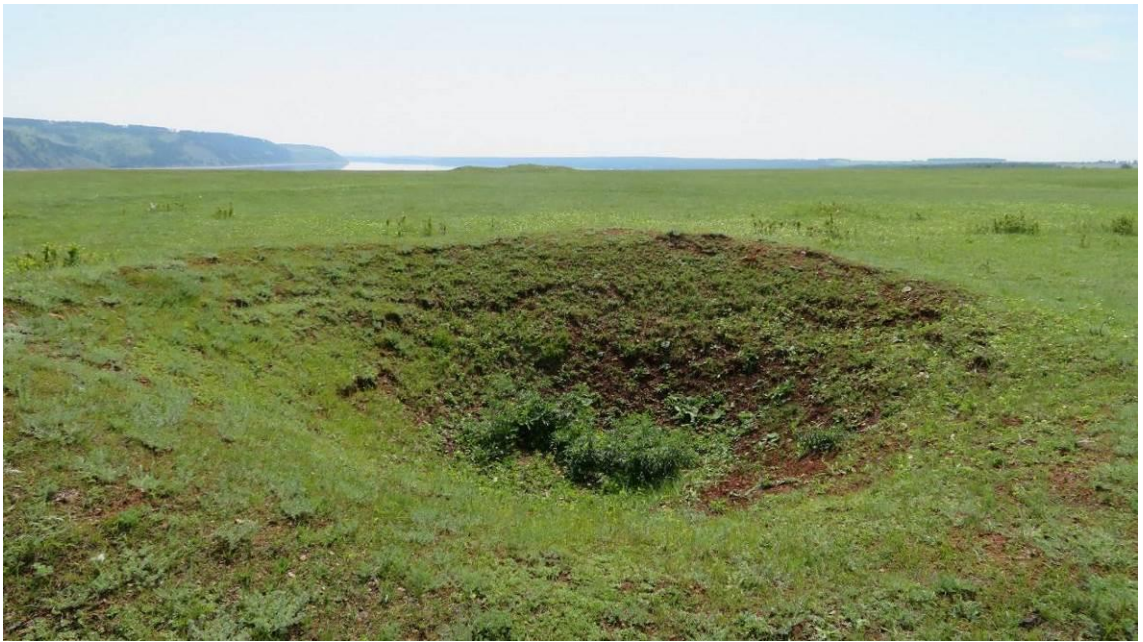
Фото 38-05-00017. Карстовая воронка в 0,52 км северо-восточнее д. Бархатова, Черемховский район, Иркутская область, 16.06.2026

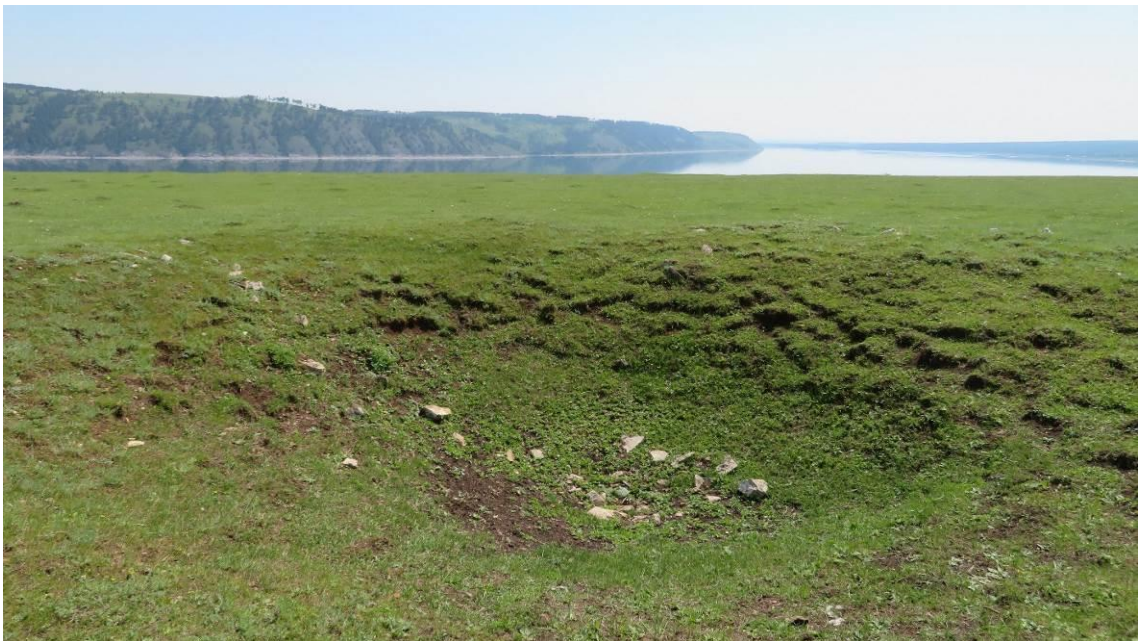
Фото 38-05-00018. Карстовая воронка в 0,37 км северо-восточнее д. Бархатова, Черемховский район, Иркутская область, 16.06.2026

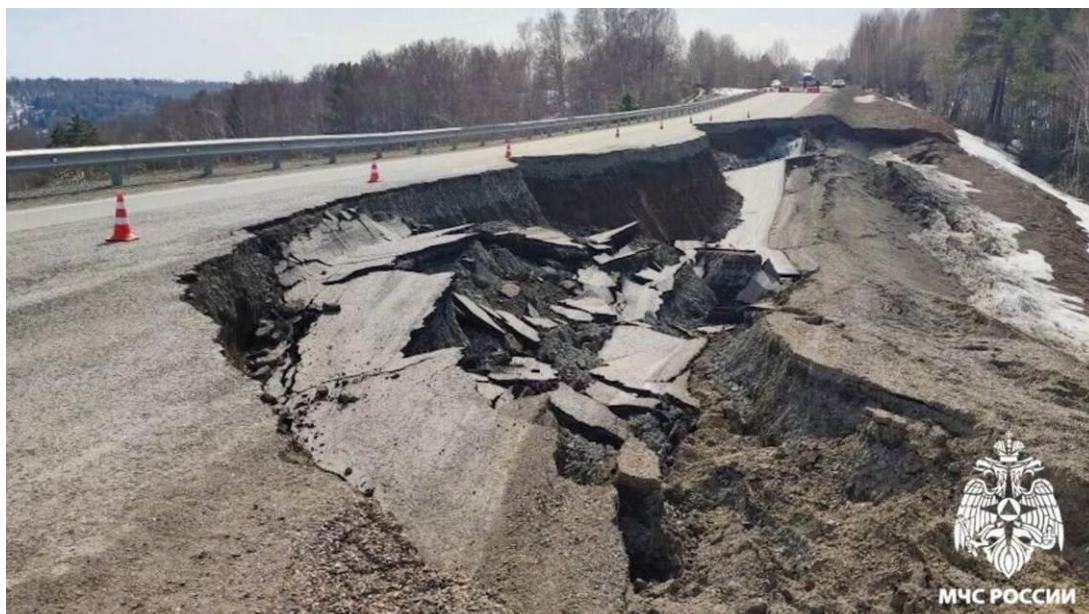
Фото 42-11-00003.а. Вид обрушения уч. а/дороги Р366 Бийск – Мартыново – Кузедеево – Новокузнецк, 186,7-186,8 км в результате активизации оползневого процесса, Новокузнецкий округ, Кемеровская область-Кузбасс, 22.04.2026 (<https://vse42.ru/news/33635521>)

В отчетном периоде фиксировались случаи негативных воздействий на различные объекты, вследствие активизаций опасных ЭГП, всего отмечался 1 такой случай – оползневой процесса. В результате активизации оползневой процесса разрушено 0,1 км участка автомобильной дороги регионального значения в Новокузнецком округе.

42-11-00003	Сибирский	Кемеровская область-Кузбасс	Новокузнецкий округ, уч. а/дороги Р-366 Бийск – Мартыново – Кузедеево – Новокузнецк, 186,7-186,8 км, в 2,51 км СВ п. Кандаlep, в 2,64 км ЮЗ п. Юла	53,283650	86,963490	22.04.2026	22.04.2026	Оп	Атм.	Отмечались	В Новокузнецком округе, на уч. а/дороги Р-366 Бийск – Мартыново – Кузедеево – Новокузнецк, 186,7-186,8 км, в 2,51 км СВ п. Кандаlep, в 2,64 км ЮЗ п. Юла 22.04.2026 зафиксирована активизация оползневой процесс. Процесс в стадии развития. Базис развития – подножие склона, сопряженного с днищем ложбины стока. Процессы оползания по вертикали ограничиваются кровлей коренных пород. Площадь проявления, по предварительной оценке, составляет 0,0087 км ² , ширина оползня – 0,128 км, средняя длина – 0,068 км, максимальная длина – 0,082 км, высота надоползневой уступа – от 0,5 до 5,0 м. Процесс развит в техногенных и верхнечетвертичных отложениях, представленных лессовидными суглинками, супесями, щебнем, глинами, песками. Возраст проявления ЭГП современный. Фактор активизации: метеорологический (интенсивное снеготаяние). Активность процесса высокая. Негативное воздействие: разрушение участка а/дороги протяженностью 0,1 км. Введен режим ЧС регионального значения (Постановление Губернатора Кемеровской области-Кузбасса № 79-пг от 22.04.2026 г.).

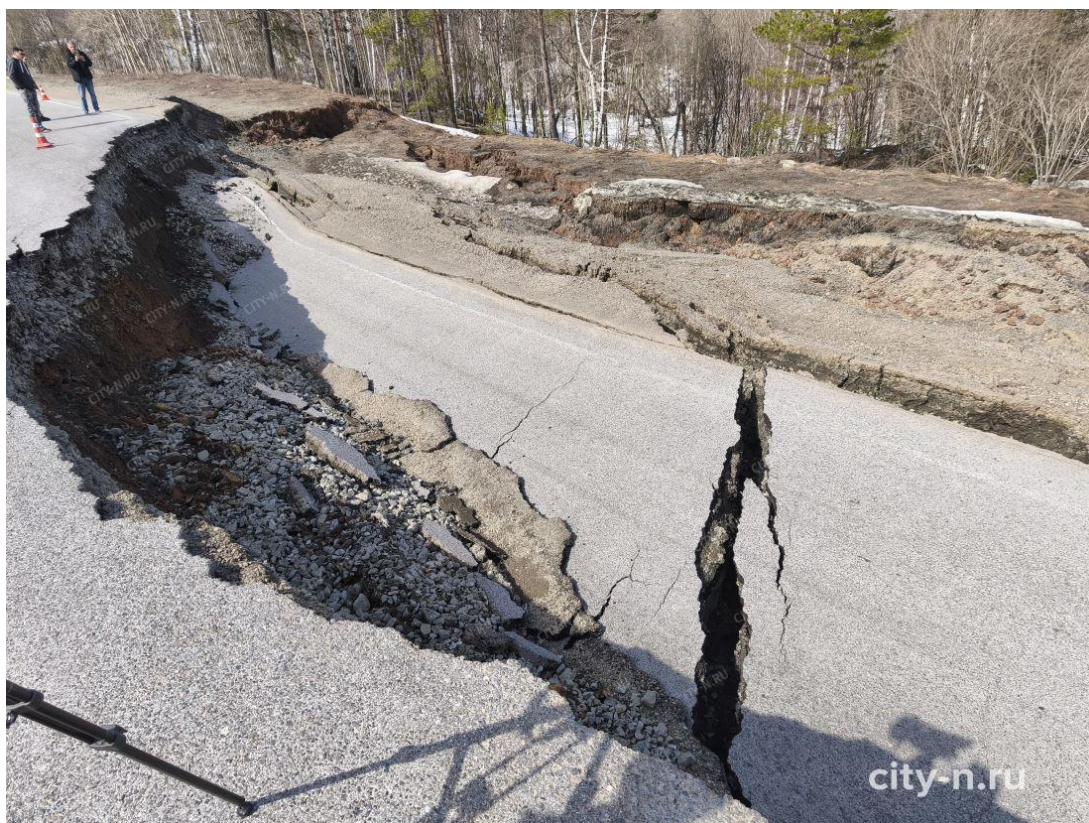
Фото 42-11-00003.б. Вид на левый фланг оползня, образовавшегося на уч. а/дороги Р366 Бийск – Мартыново – Кузедеево – Новокузнецк, 186,7-186,8 км, Новокузнецкий округ, Кемеровская область-Кузбасс, 22.04.2026 (<https://www.city-n.ru/view/483448.html>)
