**ФЕДЕРАЛЬНОЕ ГОСУДАРСТВЕННОЕ БЮДЖЕТНОЕ УЧРЕЖДЕНИЕ
«ГИДРОСПЕЦГЕОЛОГИЯ»**

ИНФОРМАЦИОННАЯ СВОДКА

**О ПРОЯВЛЕНИЯХ ЭКЗОГЕННЫХ ГЕОЛОГИЧЕСКИХ ПРОЦЕССОВ НА
ТЕРРИТОРИИ СИБИРСКОГО ФЕДЕРАЛЬНОГО ОКРУГА
ЗА II КВАРТАЛ 2026 Г.**

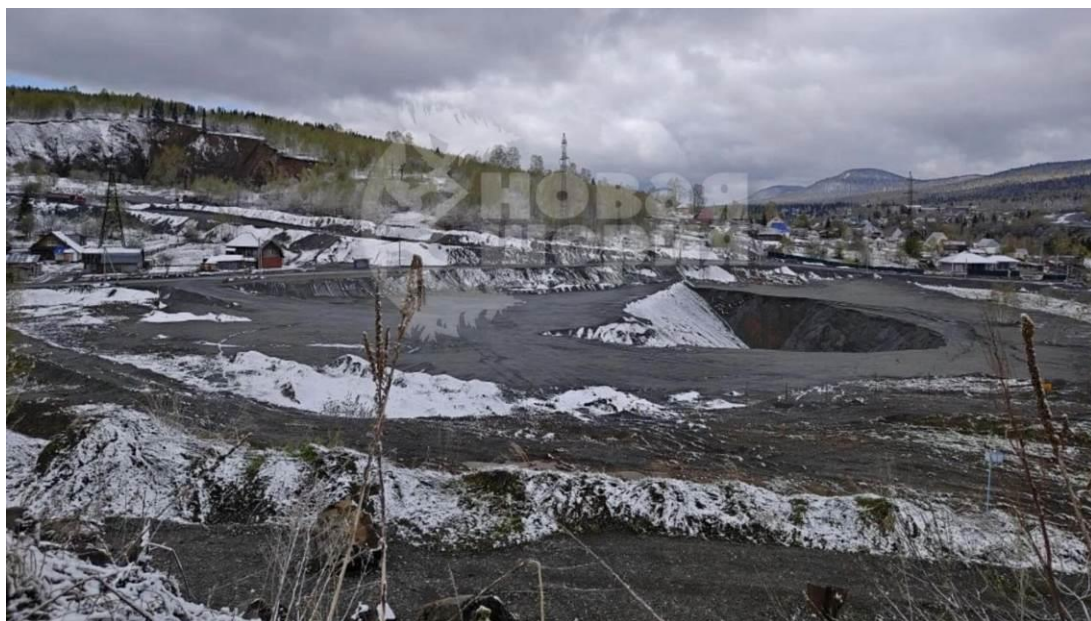
Фото 42-26-00002. Общий вид на провал в сторону ул. Первомайская и ул. Веры Волошиной, пгт. Шерегеш, Таштагольский округ, Кемеровская область-Кузбасс, 23.04.2026 (<https://vk.com/shorianews>)

1	2	3	4	5	6	7	8	9	10	11	12	13	14
													net&t=17). Режим ЧС регионально о уровня
42-26-00002	Сибирский	Кемеровская область-Кузбасс	Таштагольский округ, пгт. Шерегеш, ул. Первомайская	52,917970	87,994730	23.04.2026	Не завершилась	От	Техн., атм.	Не отмечались	В пгт. Шерегеш Таштагольского округа в районе ул. Первомайская отмечена активизация процесса оседания и обрушения поверхности над горными выработками с апреля 2026 г. – повторное образование ранее засыпанного провала (первичное образование – 12.12.2022 г., засыпан в 2025 г.) в пределах земельного отвода шахты Шерегешская АО «ЕВРАЗ ЗСМК». Процесс в стадии развития. Базис развития – подземные горные выработки. Площадь проявления, по предварительной оценке, составляет 0,0037 км ² , ширина провала – 0,045 км и длина – 0,083 км. Процесс развит в верхнечетвертичных-современных и девонских отложениях, представленных суглинками с включением щебня, гранитами, гранодиоритами, граносиенитами. Возраст проявления ЭГП современный. Факторы активизации: техногенный (подземные горные выработки), атмосферный (интенсивное снеготаяние). Активность процесса высокая. Негативное воздействие отсутствует.

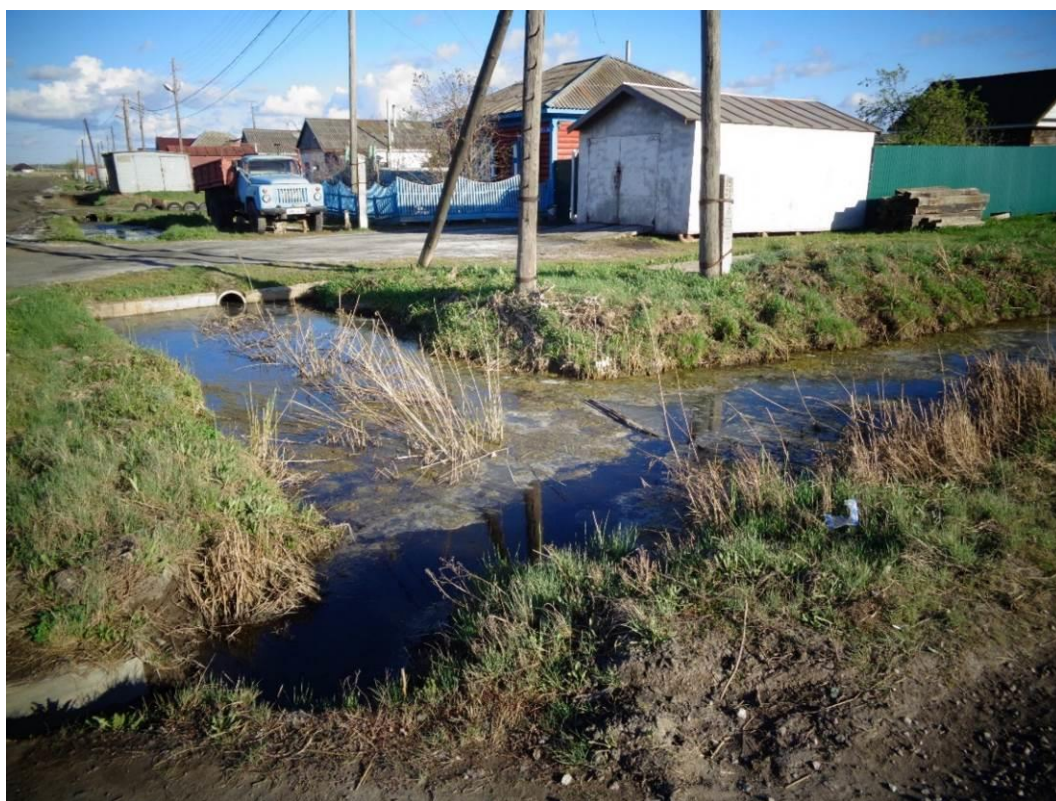
Фото 54-13-00002. Магистральный канал по ул. Краснознаменная заполнен водой, стока нет. Уровень грунтовых вод близок к поверхности. г. Татарск, Татарский округ, Новосибирская область, 06.05.2026

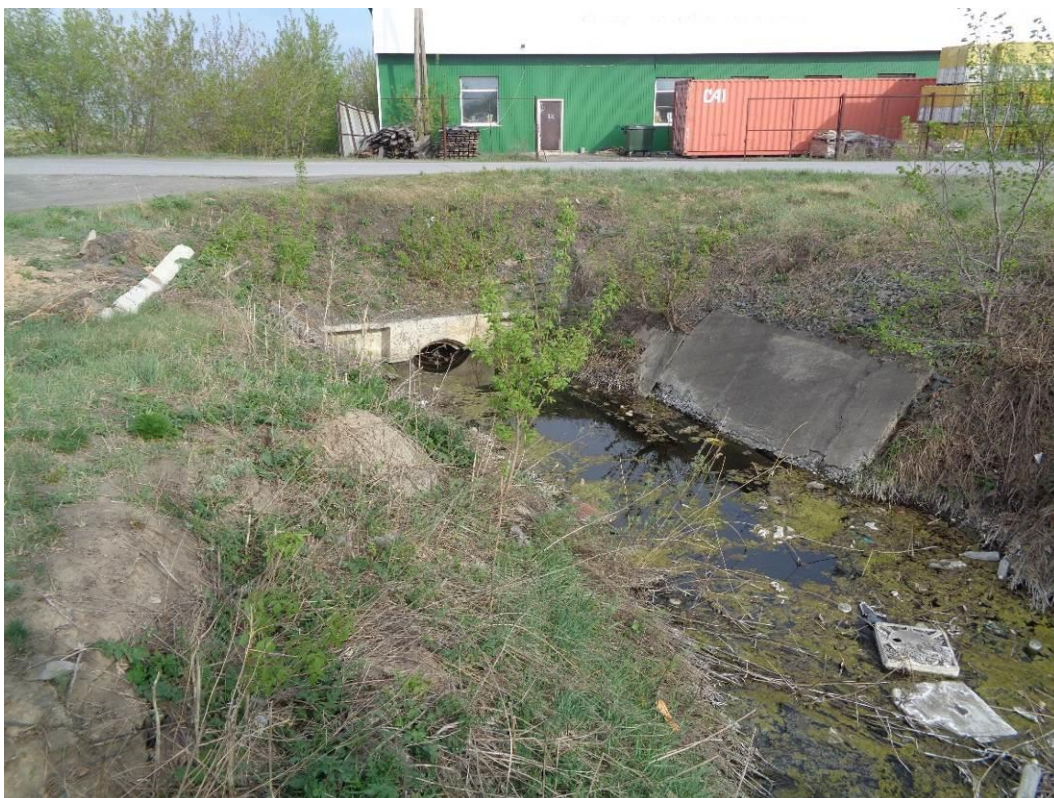
Фото 54-13-00003. Магистральный канал по ул. Октябрьская зарастает болотной растительностью, стенки оплывают, дно заиливается, вода цветёт. Поверхностная и грунтовая вода находится на одной отметке - ниже дневной поверхности на 0,8-1 м. с. Баган, Баганский район, Новосибирская область, 05.05.2026

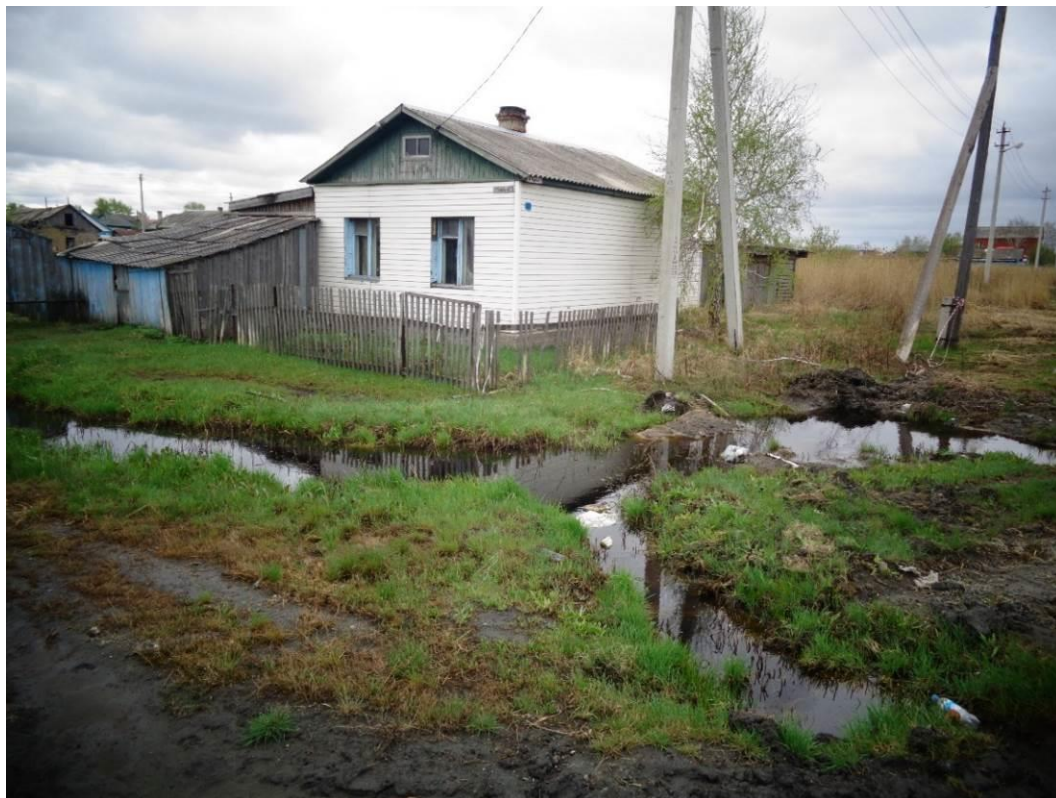
Фото 54-13-00012. По ул. Кошевого уровни воды в придорожных канавах находятся на тех же отметках, что и уровни грунтовых вод (около 0,5 м от дневной поверхности). пгт. Чистоозёрное, Чистоозёрный район, Новосибирская область, 06.05.2026

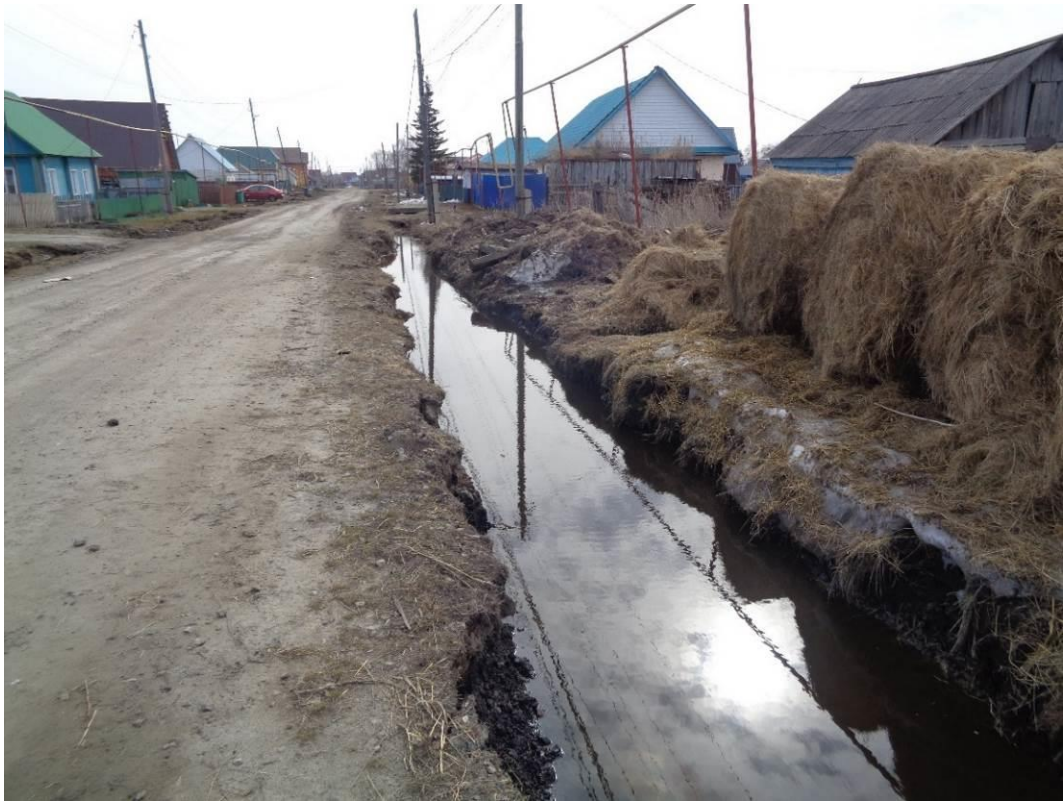
Фото 54-13-00008. По ул. Матросова уровни воды в придорожных канавах находятся на тех же отметках, что и уровни грунтовых вод (около 0,5 м от дневной поверхности).
г. Чулым, Чулымский район, Новосибирская область, 17.04.2026

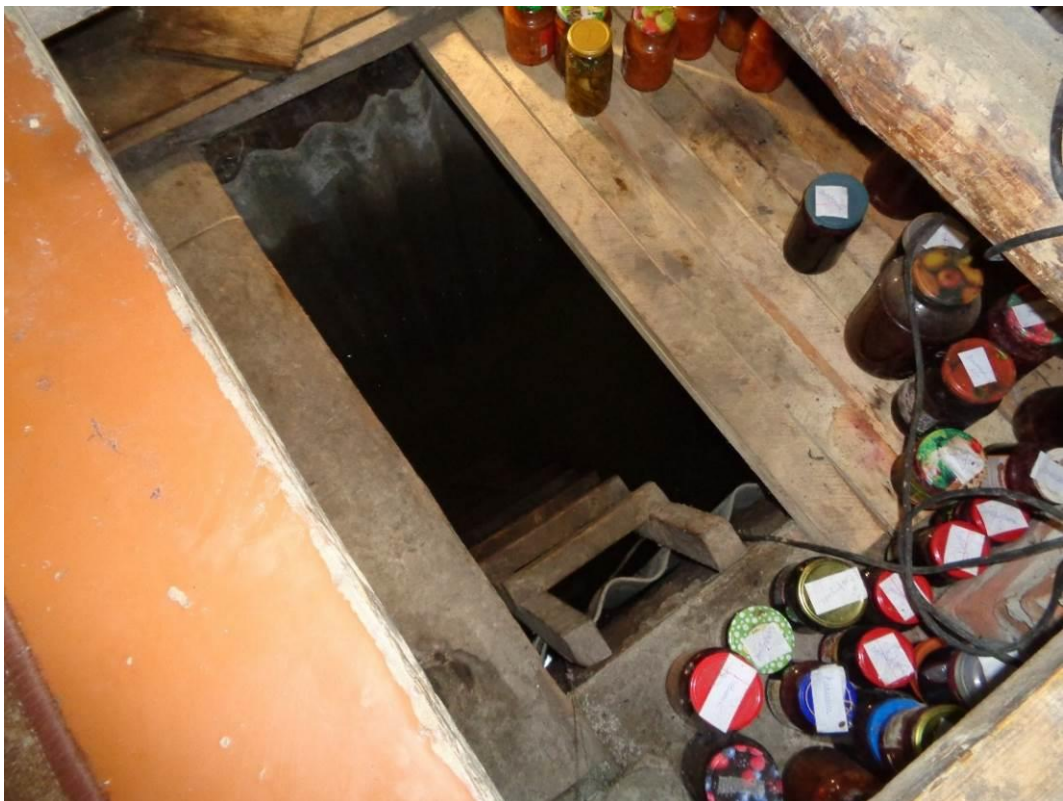
Фото 54-13-00007. Подтоплено подполье грунтовыми водами по ул. Солнечная.
с. Лебедевка, Искитимский район, Новосибирская область, 30.04.2026

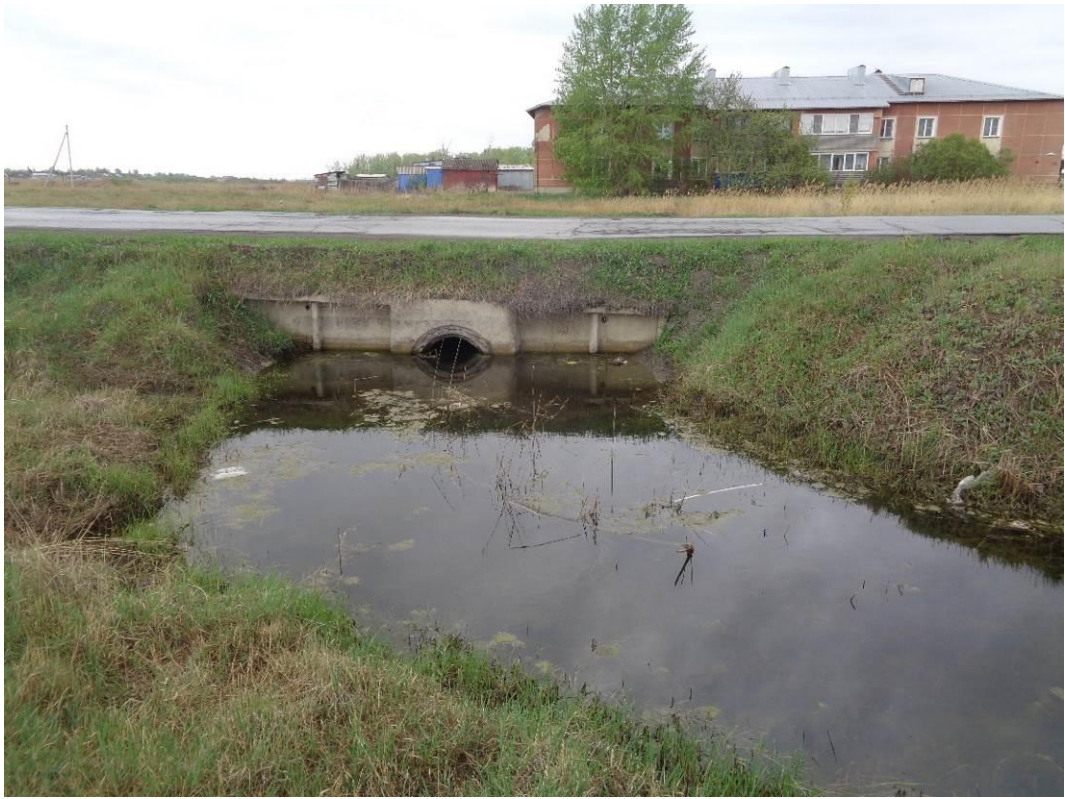
Фото 54-13-00013. Уровень грунтовых вод в районе ул. Розы Люксембург на глубине около 0,8 м. г. Купино, Купинский район, Новосибирская область, 05.05.2026

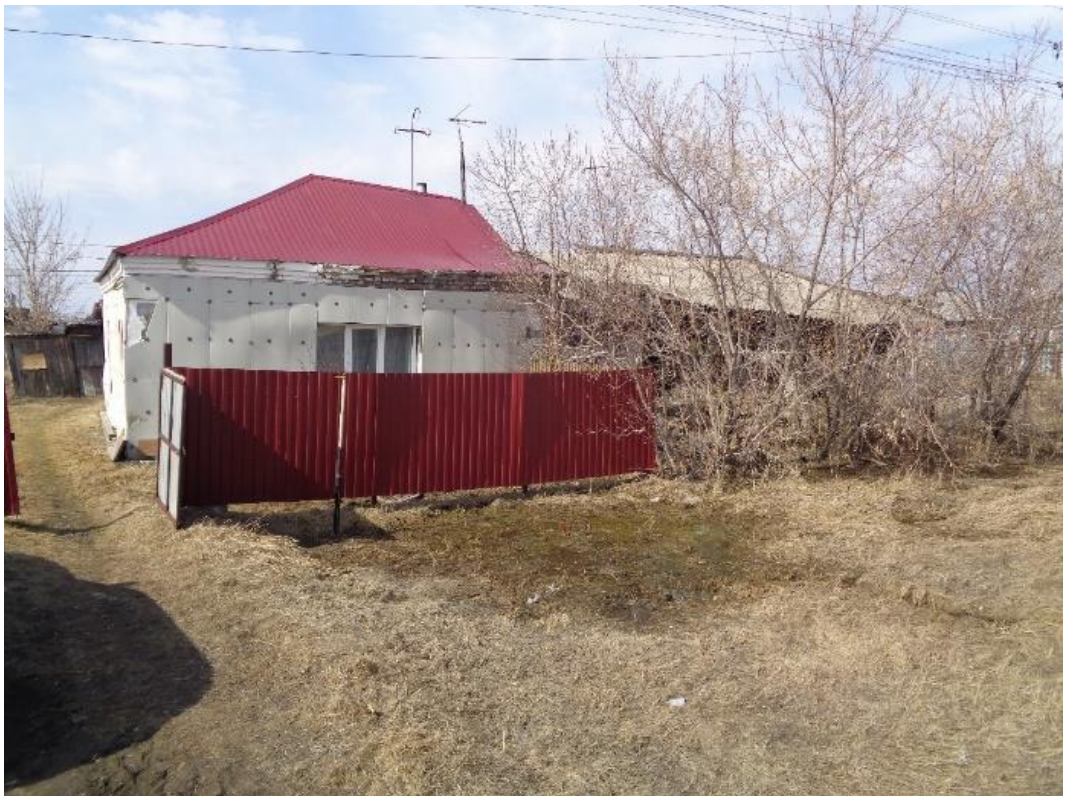
Фото 54-13-00010. Вследствие активизации подтопления грунтовыми водами разрушается дом по ул. Фабричная, 12. пгт. Коченёво, Коченёвский район, Новосибирская область, 22.04.2026

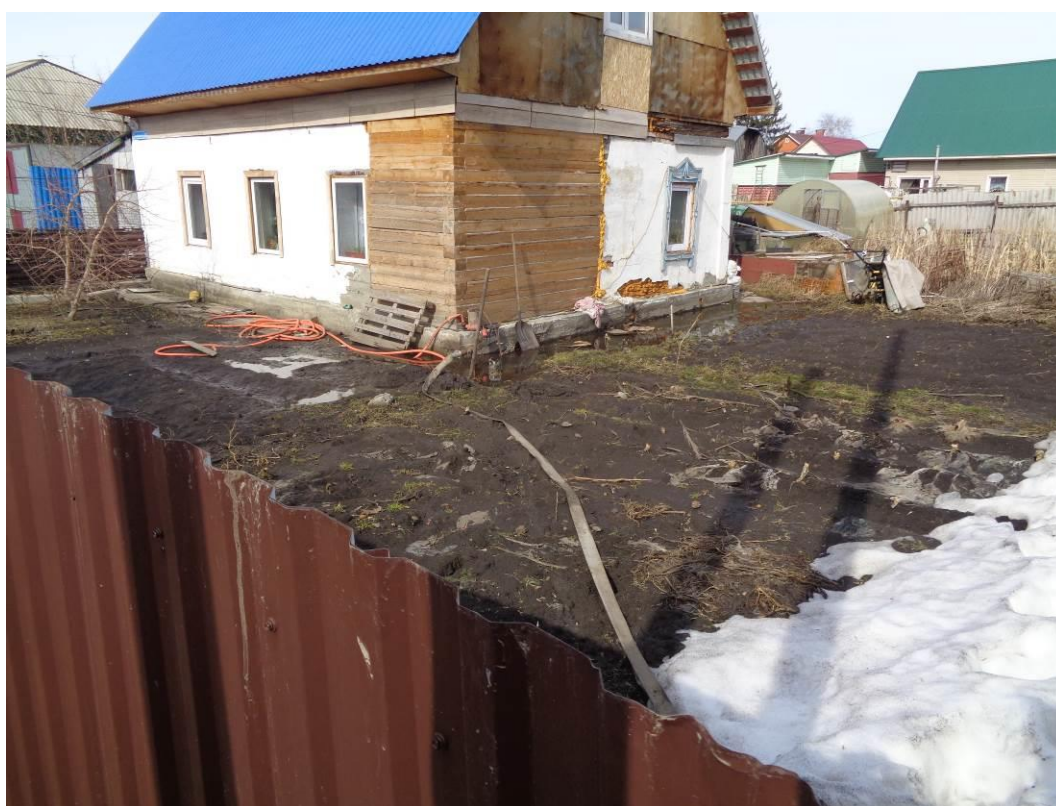
Фото 54-13-00005. Разрушается дом по ул. Октябрьская, 29. г. Бердск, Новосибирская область, 09.04.2026

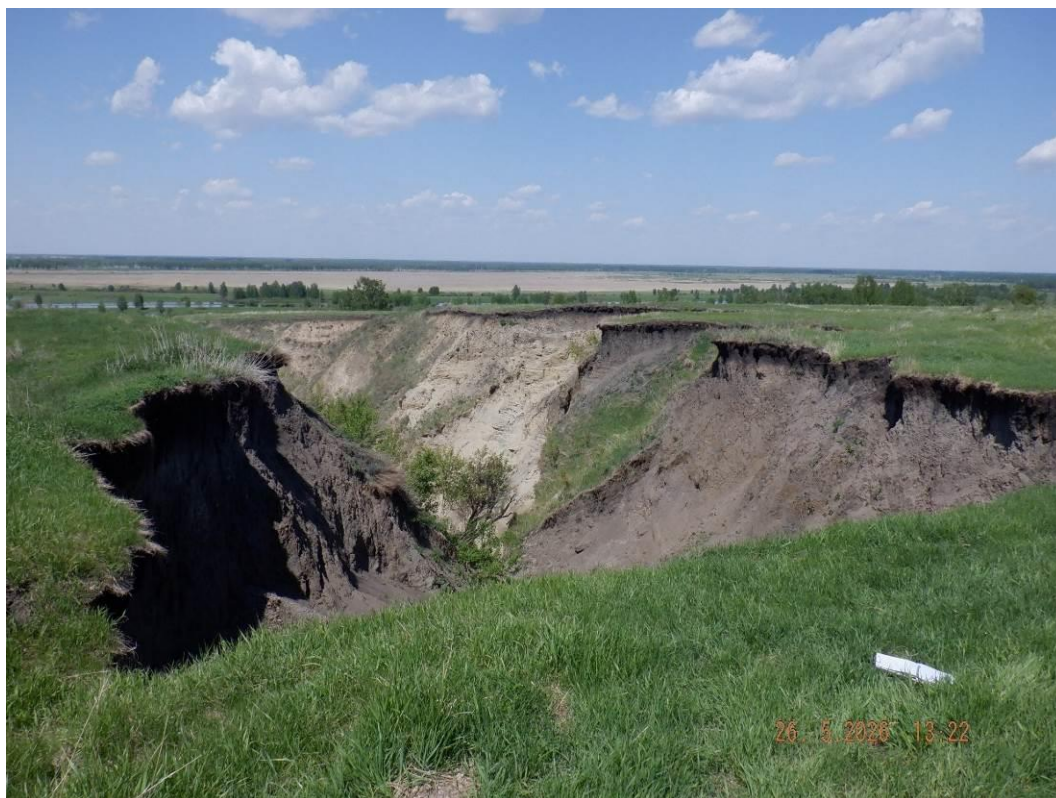
Фото 55-22-00036. Вершина оврага № 3-5 на ПН Омский, в 0,16 км северо-западнее д. Исаковка, муниципальный округ Горьковский район, Омская область, 26.05.2026

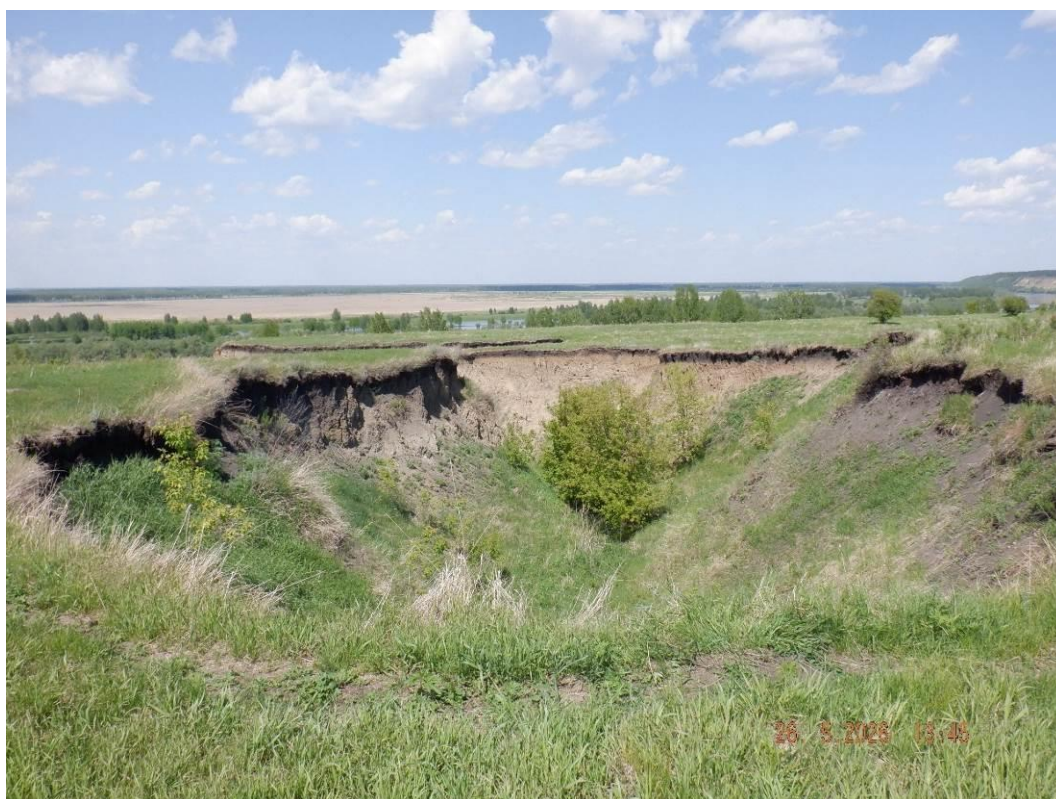
Фото 55-22-00037. Вершина оврага 3-6 на ПН Омский, в 0,18 км северо-западнее д. Исаковка, муниципальный округ Горьковский район, Омская область, 26.05.2026

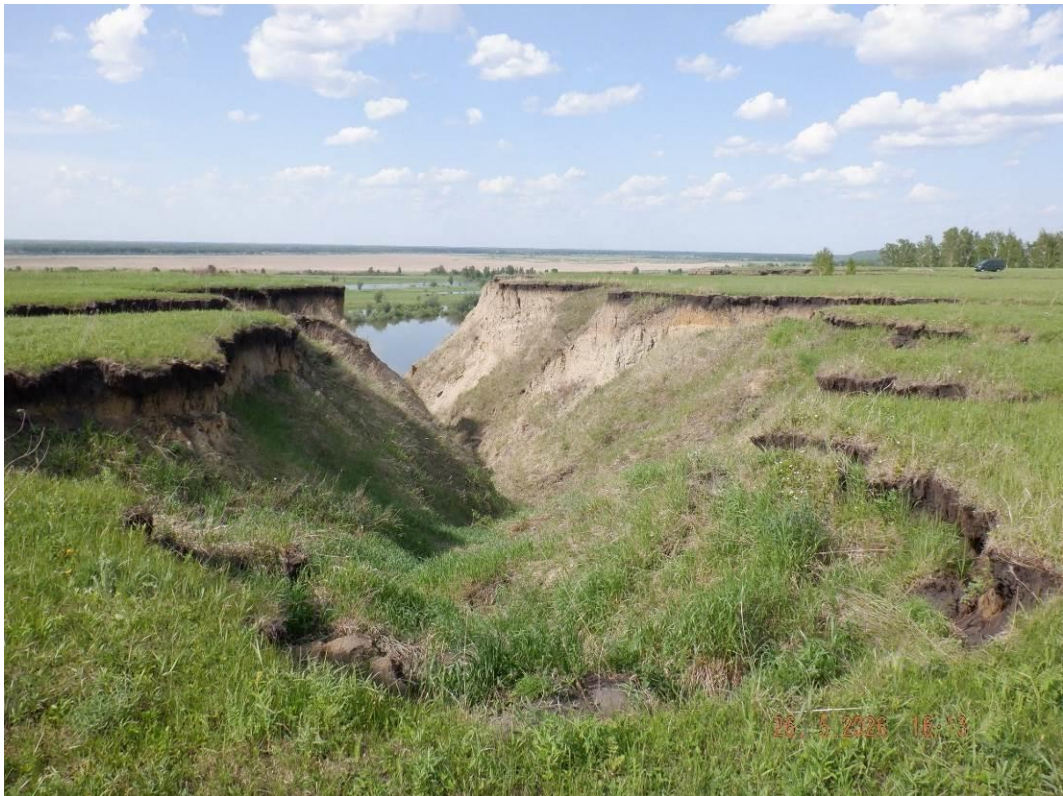
Фото 55-22-00038. Вершина оврага № 3-7 на ПН Омский, в 0,52 км западнее д. Исаковка, муниципальный округ Горьковский район, Омская область, 26.05.2026

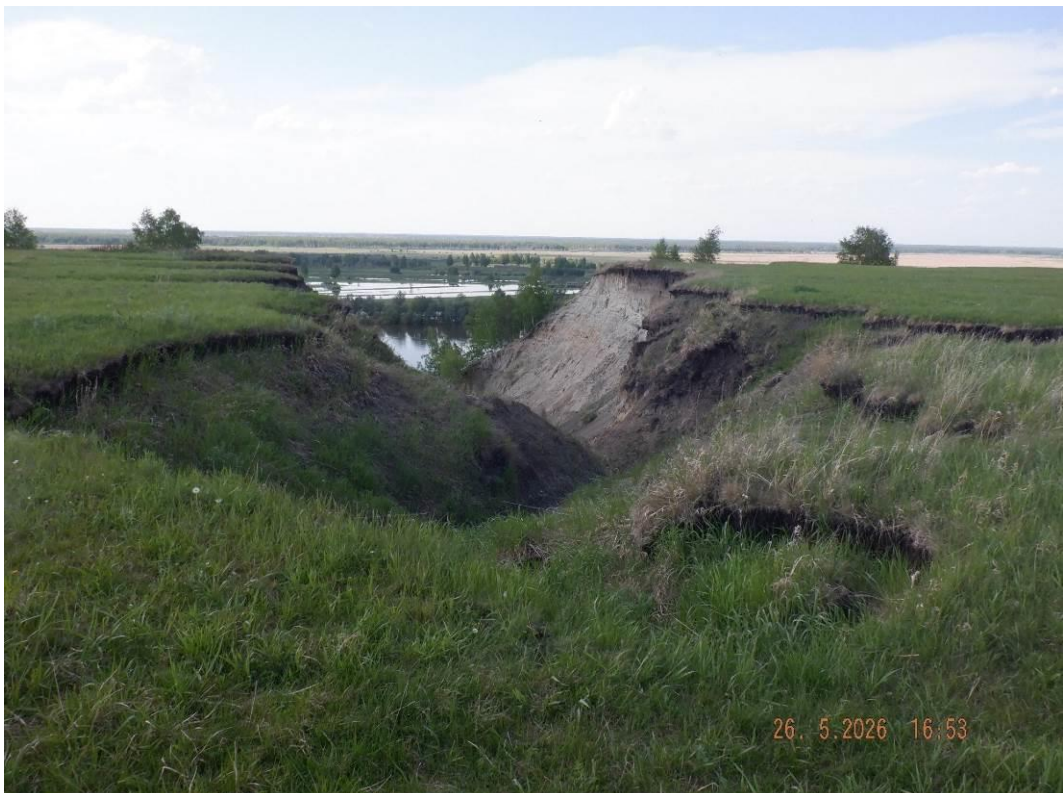
Фото 55-22-00041. Вершина оврага № 3-11 на ПН Омский, в 0,7 км западнее д. Исаковка, муниципальный округ Горьковский район, Омская область. 26.05.2026

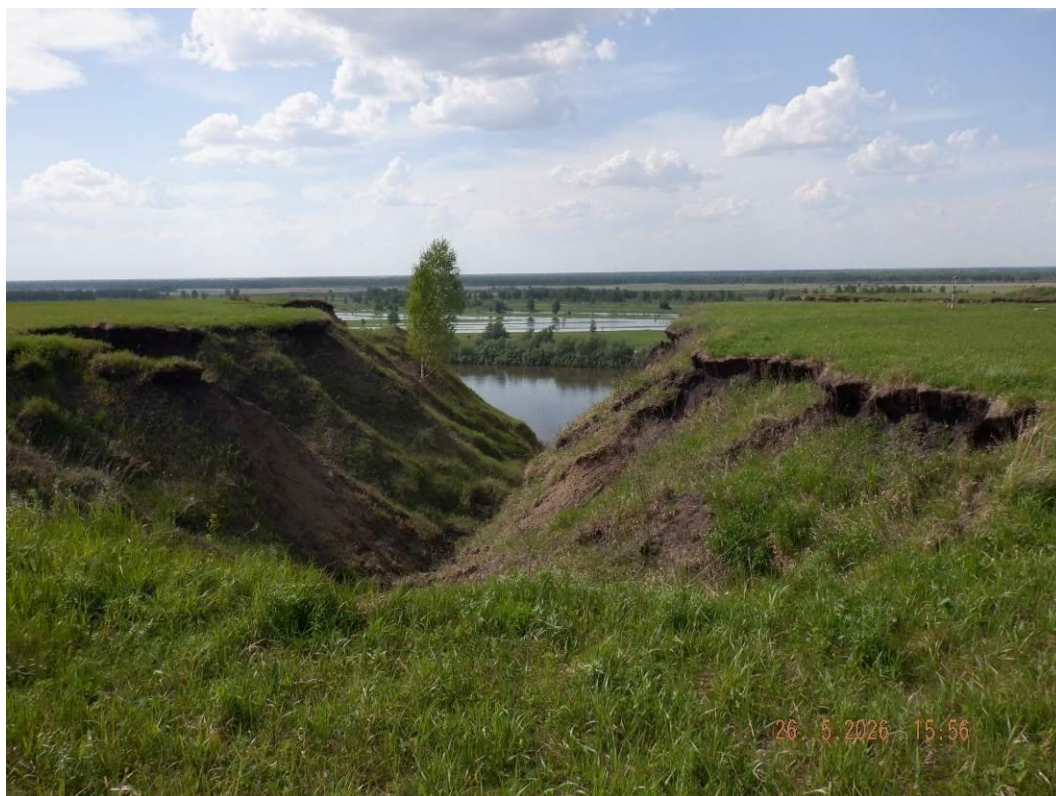
Фото 55-22-00042. Вершина 1 оврага № 3-12 на ПН Омский, в 0,4 км западнее д. Исаковка, муниципальный округ Горьковский район, Омская область, 26.05.2026

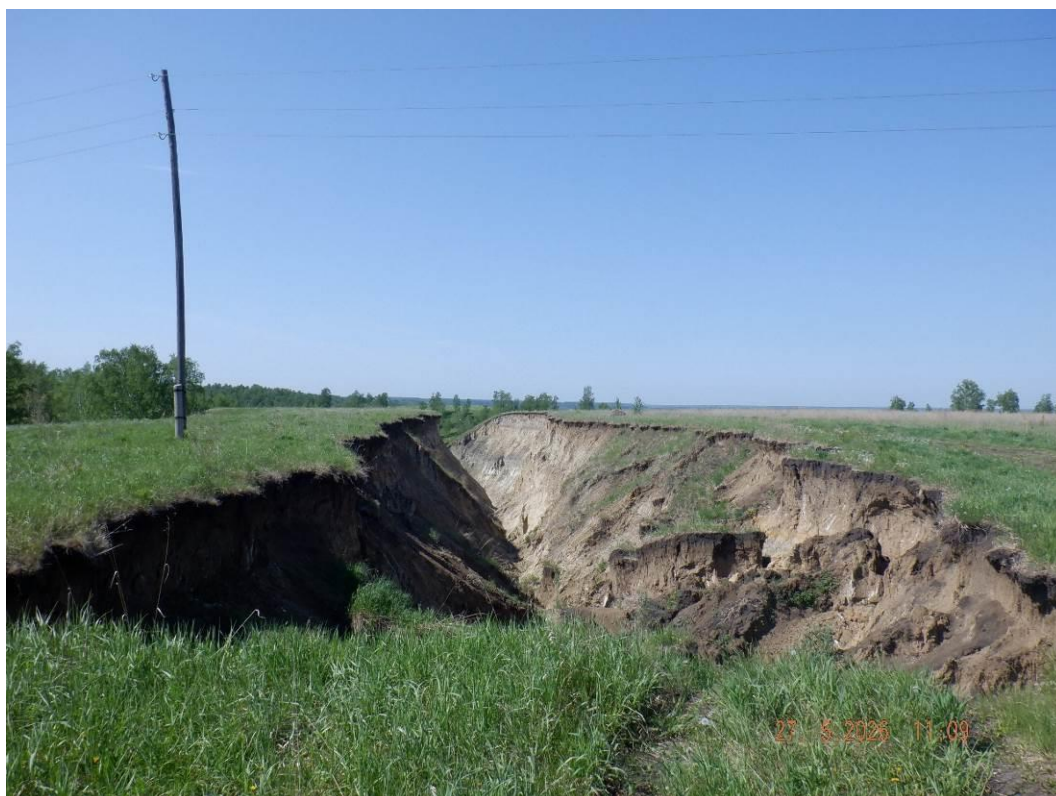
Фото 55-22-00045. Вид с вершины оврага № 2-2 на ПН Горьковский, в 2,4 км северо-восточнее с. Лежанка, муниципальный округ Горьковский район, Омская область, 27.05.2026

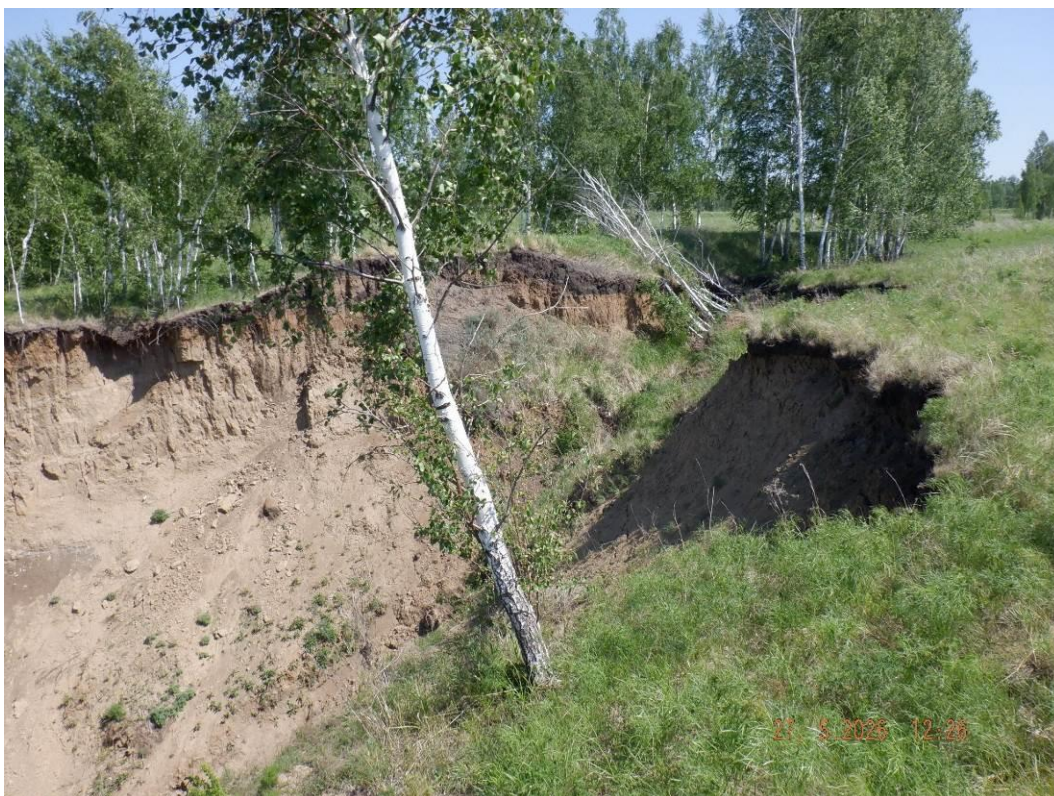
Фото 55-22-00046. Вершина оврага № 2-3 на ПН Горьковский, в 3,3 км северо-восточнее с. Лежанка, муниципальный округ Горьковский район, Омская область, 27.05.2026

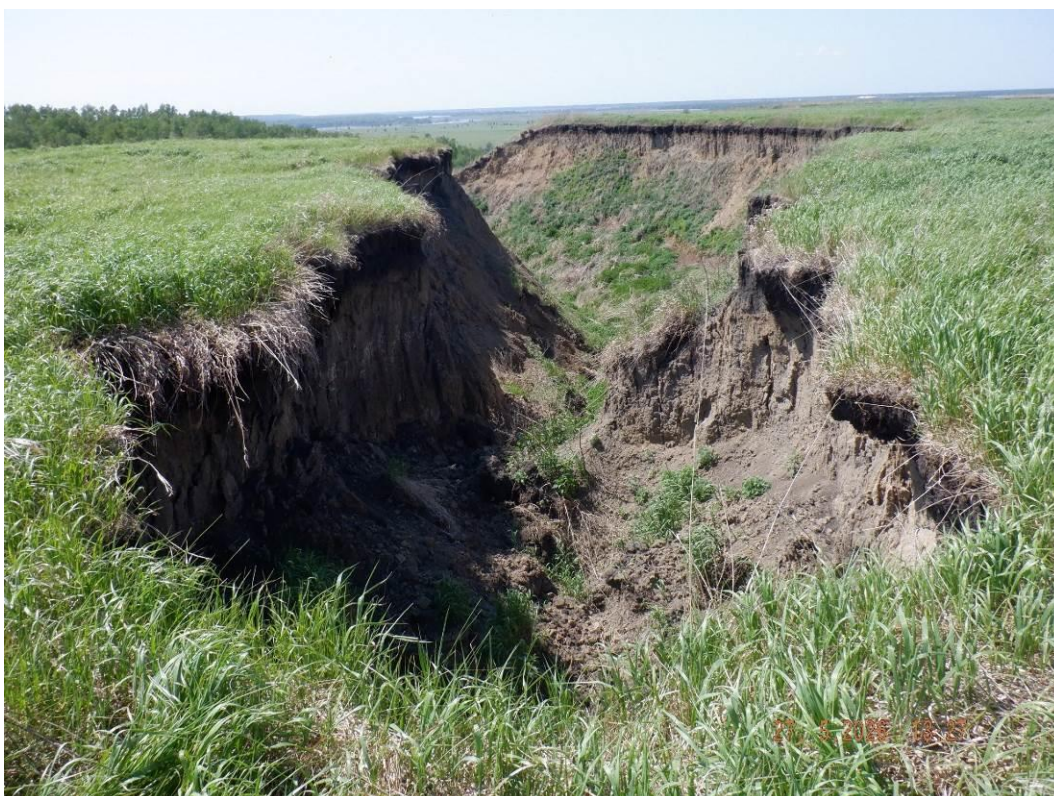
Фото 55-22-00047. Вид с вершины оврага № 2-4 на ПН Горьковский, в 3,6 км северо-восточнее с. Лежанка, муниципальный округ Горьковский район, Омская область, 27.05.2026

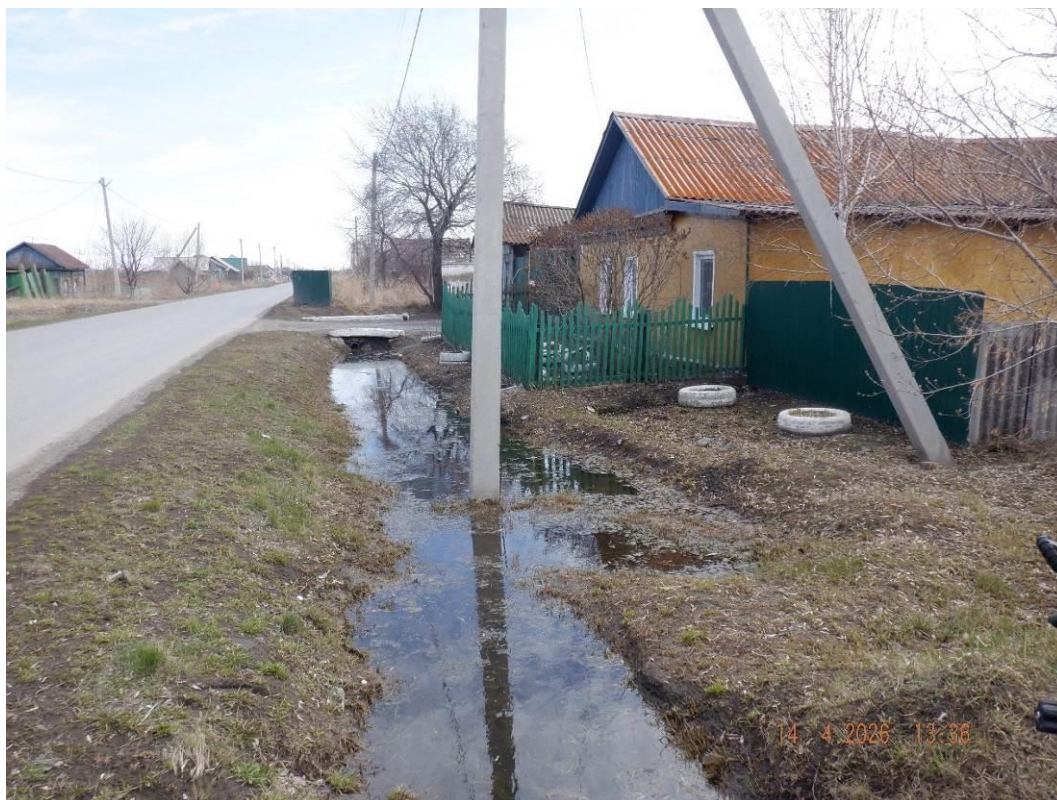
Фото 55-13-00001. Водоотводный канал по ул. Первомайская, 42, г. Называевск, муниципальный округ Называевский район, Омская область, 14.04.2026

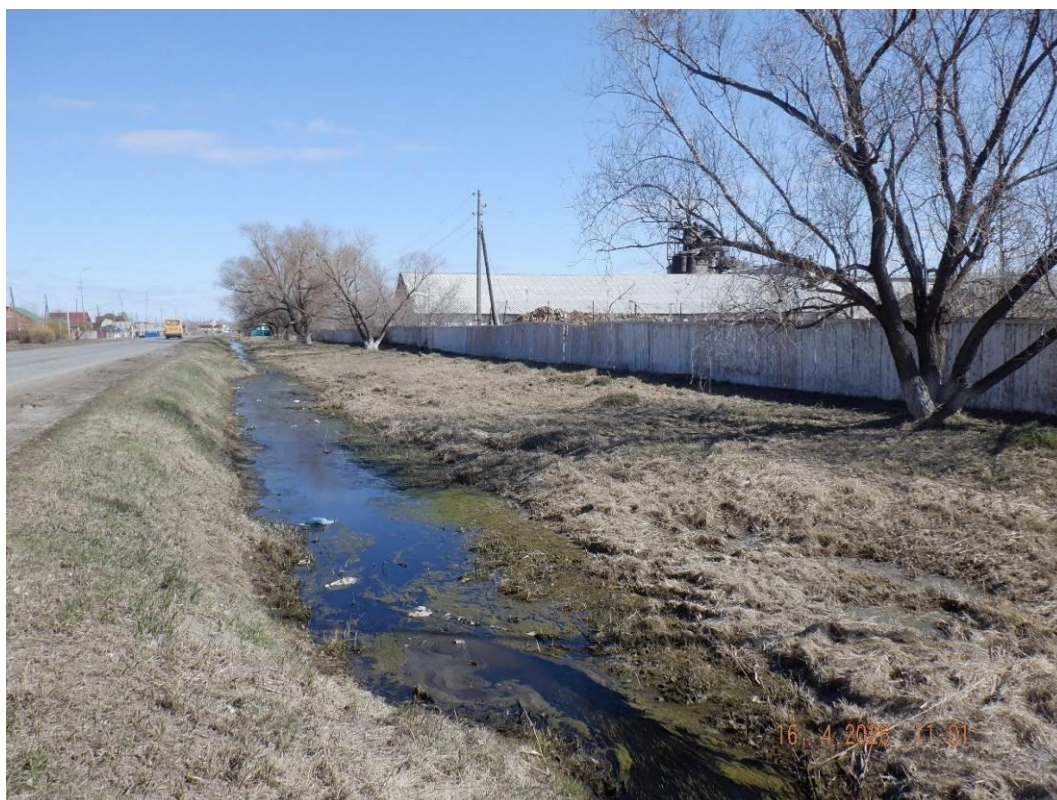
Фото 55-13-00006. Водоотводный канал по ул. Ленина, напротив автовокзала, пгт. Павлоградка, муниципальный округ Павлоградский район, Омская область, 16.04.2026

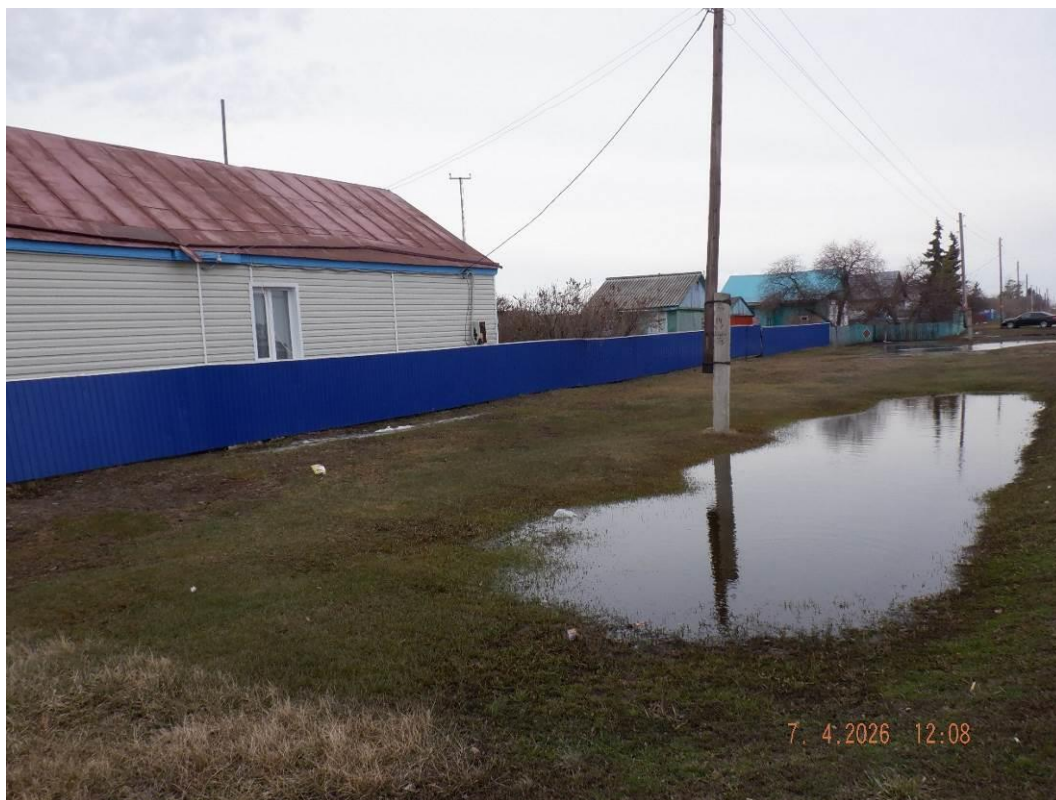
Фото 55-13-00014. Водоотводный канал по ул. Республики, 10, с. Екатеринославка, муниципальный округ Шербакульский район, Омская область, 07.04.2026

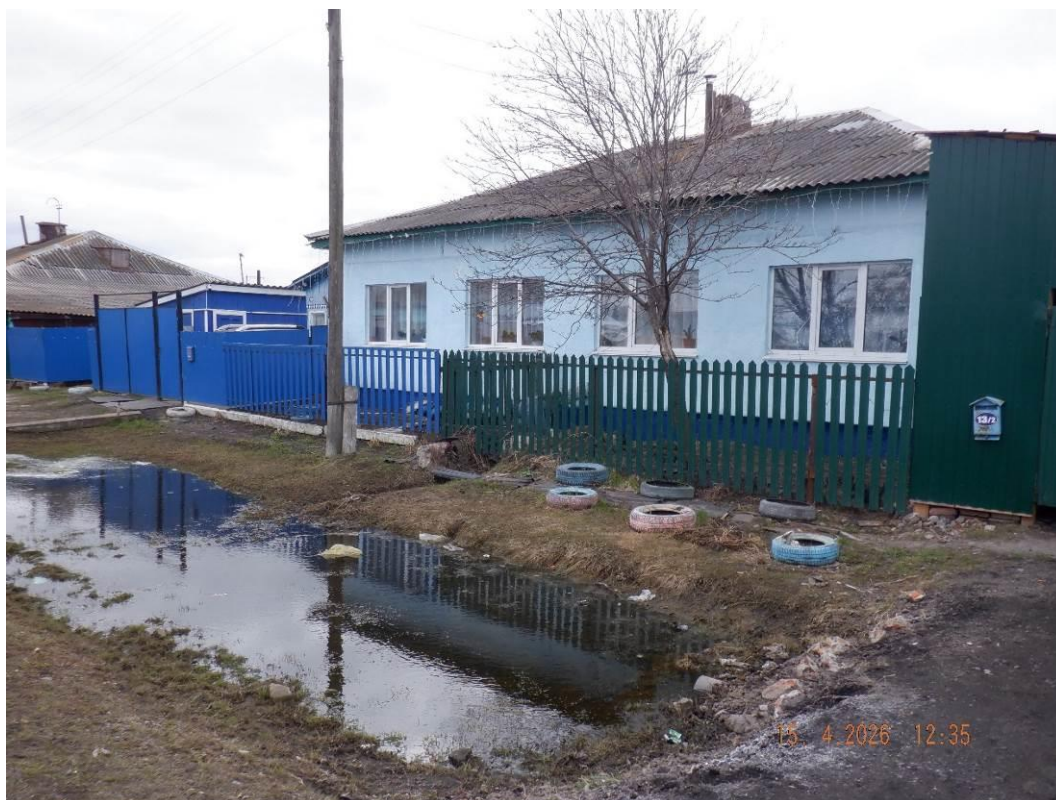
Фото 55-13-00015. Водоотводный канал по ул. Школьная, 13/2, п. Большаковка, муниципальный округ Любинский район, Омская область, 15.04.2026

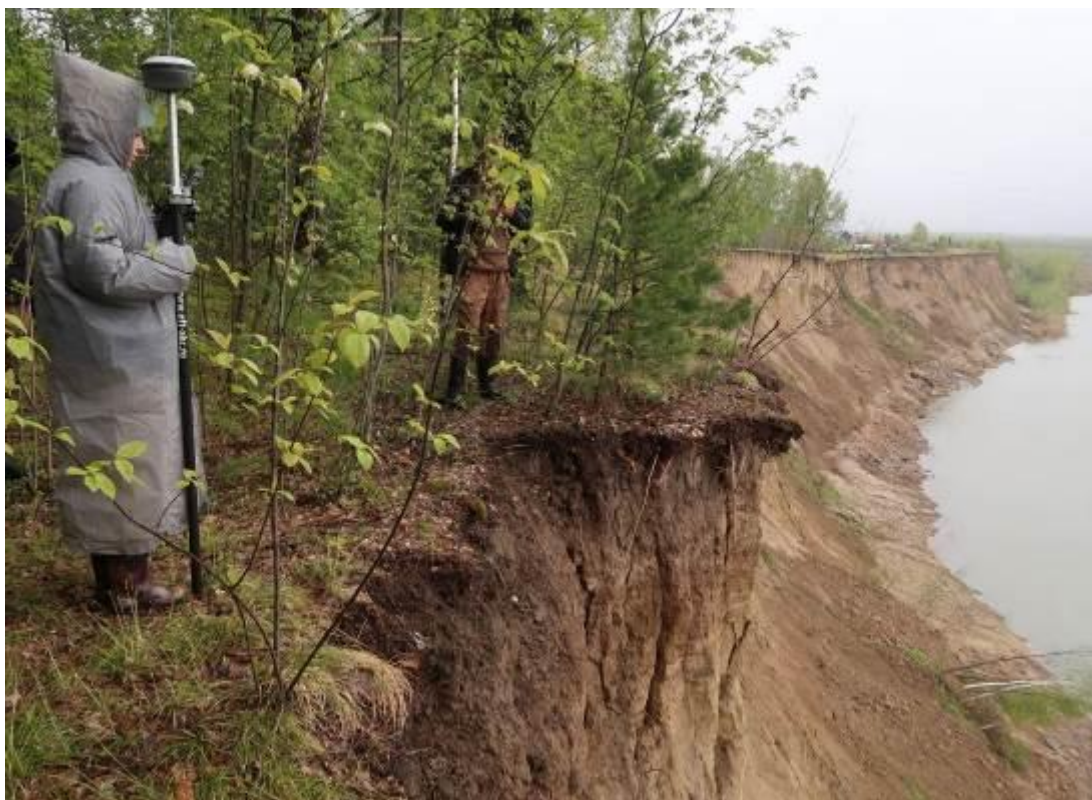
Фото 70-10-00013. Обвальный процесс в с. Калтай, Томский район, Томская область, 21.05.2026

70-10-00013	Сибирский	Томская область	Томский район, с. Калтай	56,27878	84,88871	00.04.2026	Не завершилась	Об	Атм., гидрол.	Не отмечались	В с. Калтай Томского района (пункт наблюдений Калтай) с апреля 2026 г. отмечалась активизация обвального процесса. Процесс в стадии развития. Базис развития – бечевник р. Томь (пр. Панькова). Морфологические показатели: длина участка разрушения – 0,9 км, высота – 26-34 м. Отложения 2-ой надпойменной террасы р. Томь представлены переслаиванием супесчано-суглинистых пород. Возраст проявления – четвертичный, активизация в бесснежный период (апрель-октябрь). Активность процесса средняя, на поверхности склона следы свежих обрушений в виде блоков отрыва, поваленных деревьев, осыпных конусов. Величина разрушения уступа в 2026 г. – от 0,0 до 7,72 м, при средних значениях 1,31 м. Факторы активизации: метеорологический, гидрологический. Негативное воздействие отсутствует.

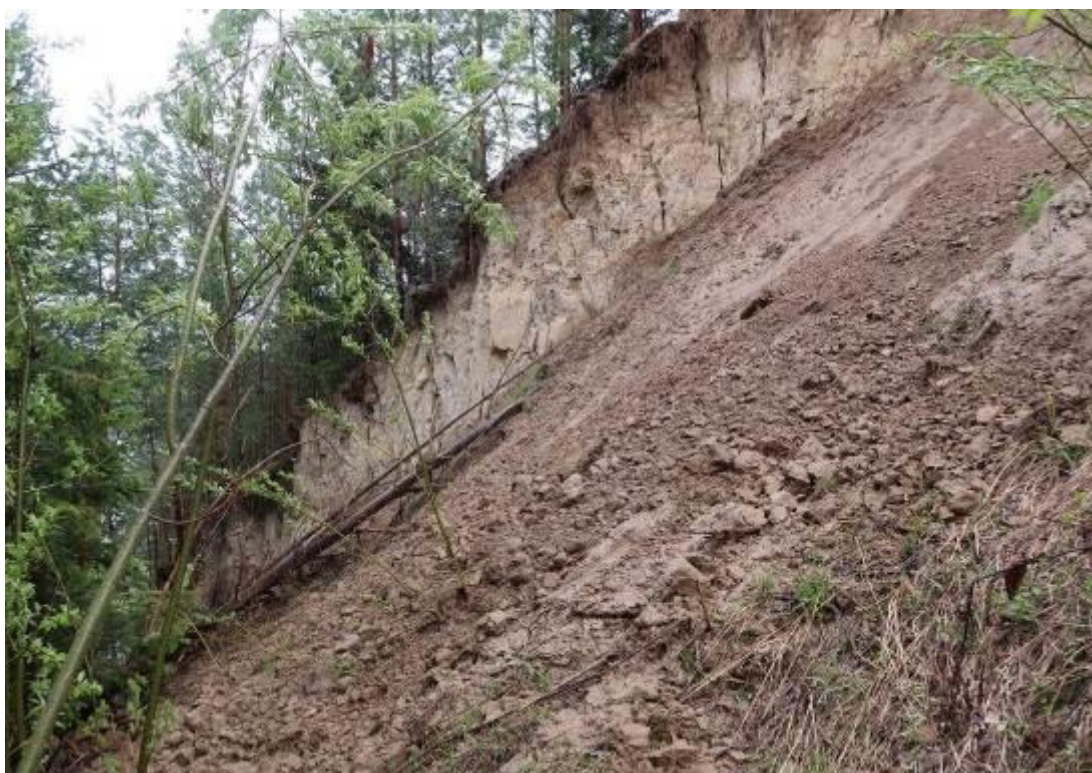
Фото 70-11-00033. Правый фланг оползневого уступа с формирующимися блоками отпора, д. Нагорный Иштан, Томский район, Томская область, 21.05.2026

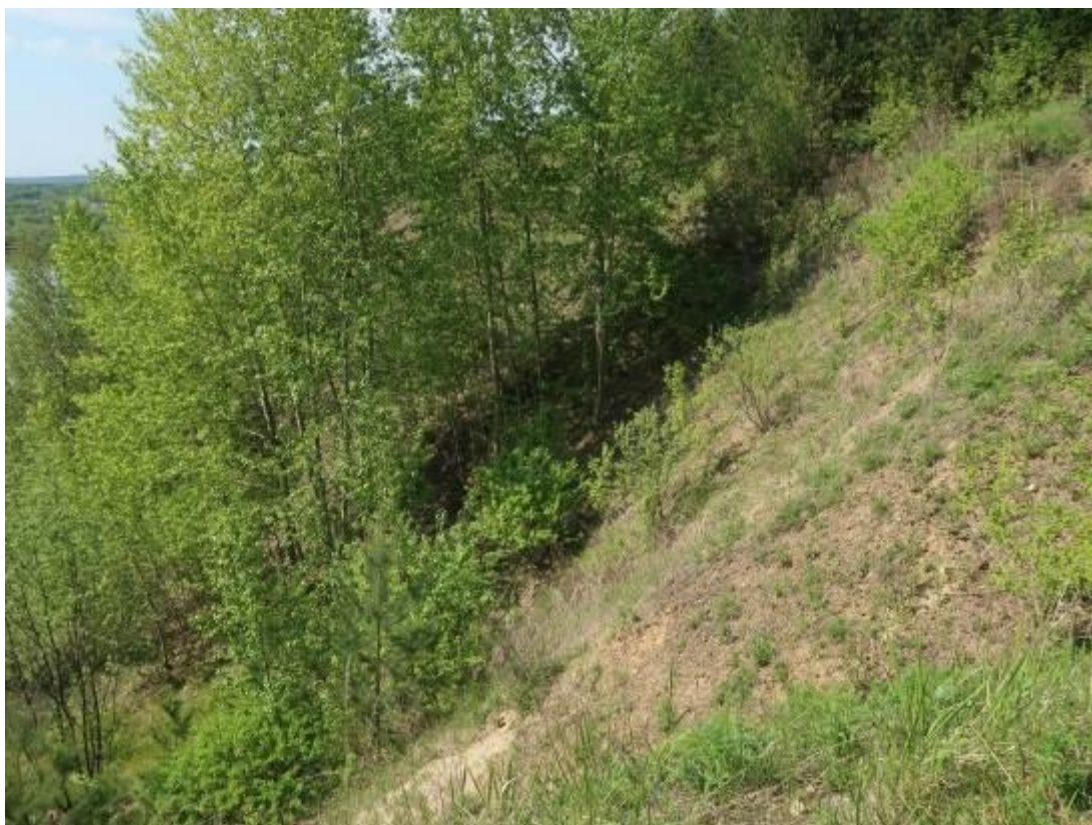
Фото 70-11-00001. Оползень №1 в г. Томске, Лагерный сад, Томская область, 28.05.2026

1	2	3	4	5	6	7	8	9	10	11	12	13	14
											(количество атмосферных осадков), гидрологический. Разрушается участок в СТ «Водник» по ул. Церковная, 208.		
70-11-00001	Сибирский	Томская область	г. Томск, Лагерный сад	56,45205	84,94466	00.04.2026	Не завершилась	Оп	Атм., гидрогеол.	Не отмечались	В г. Томске, в Лагерном саду (пункт наблюдений Лагерный сад) с апреля 2026 г. наблюдалась активизация оползневого процесса. Оползень-поток 1 порядка № 1 имеет длину 65 м, ширину - 33 м, площадь - 2145 м ² , мощность - 5 м. Зафиксированные смещения отдельных блоков в мае 2026 г. – от 10 до 160 мм. Палеоген-четвертичные отложения представлены переслаиванием песчано-глинистых пород. Возраст проявления – четвертичный, активизация в бесснежный период (апрель-октябрь). Активность процесса низкая, поверхность оползневого тела разбита на отдельные блоки, оползневое тело зарастает травой и древесной растительностью. Факторы активизации: метеорологический, гидрогеологический. Проведено упрочивание (террасирование склона), построены дренажные сооружения, включающие дренажную горную выработку (ДГВ), дренажные прорези, присклоновые дренажи), контрбанкет. Проект полностью не реализован. Часть сооружений находится в неудовлетворительном состоянии.

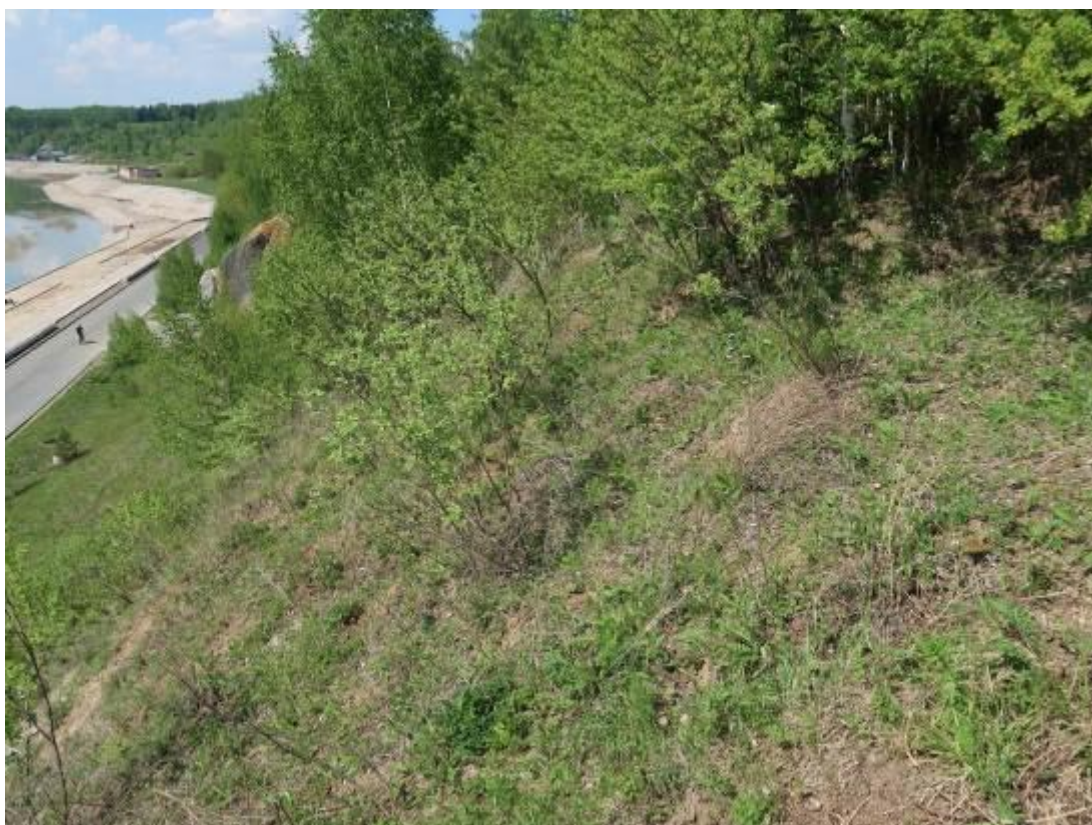
Фото 70-11-00014. Оползень №15а в г. Томске, Лагерный сад, Томская область, 28.05.2026
