**ФЕДЕРАЛЬНОЕ ГОСУДАРСТВЕННОЕ БЮДЖЕТНОЕ УЧРЕЖДЕНИЕ
«ГИДРОСПЕЦГЕОЛОГИЯ»**

ИНФОРМАЦИОННАЯ СВОДКА

**О ПРОЯВЛЕНИЯХ ЭКЗОГЕННЫХ ГЕОЛОГИЧЕСКИХ ПРОЦЕССОВ НА
ТЕРРИТОРИИ СИБИРСКОГО ФЕДЕРАЛЬНОГО ОКРУГА
ЗА II КВАРТАЛ 2026 Г.**

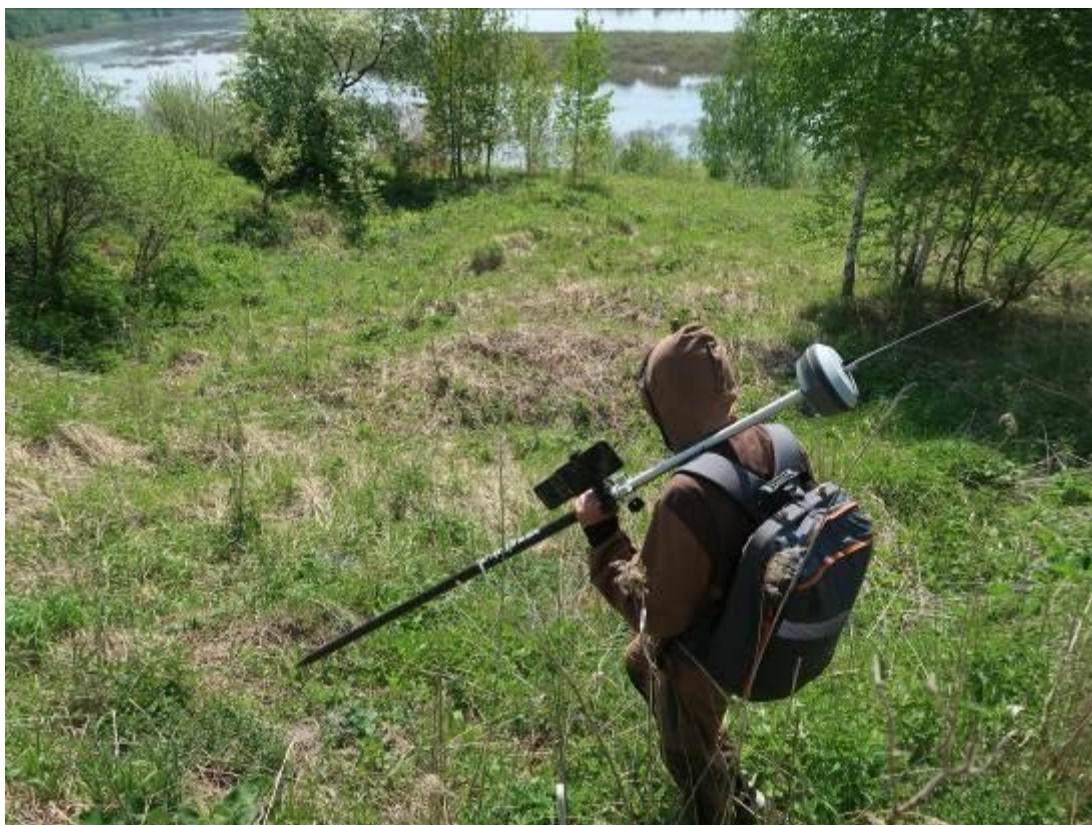
Фото 70-11-00017. Оползень №16 в г. Томске, Лагерный сад, Томская область, 28.05.2026

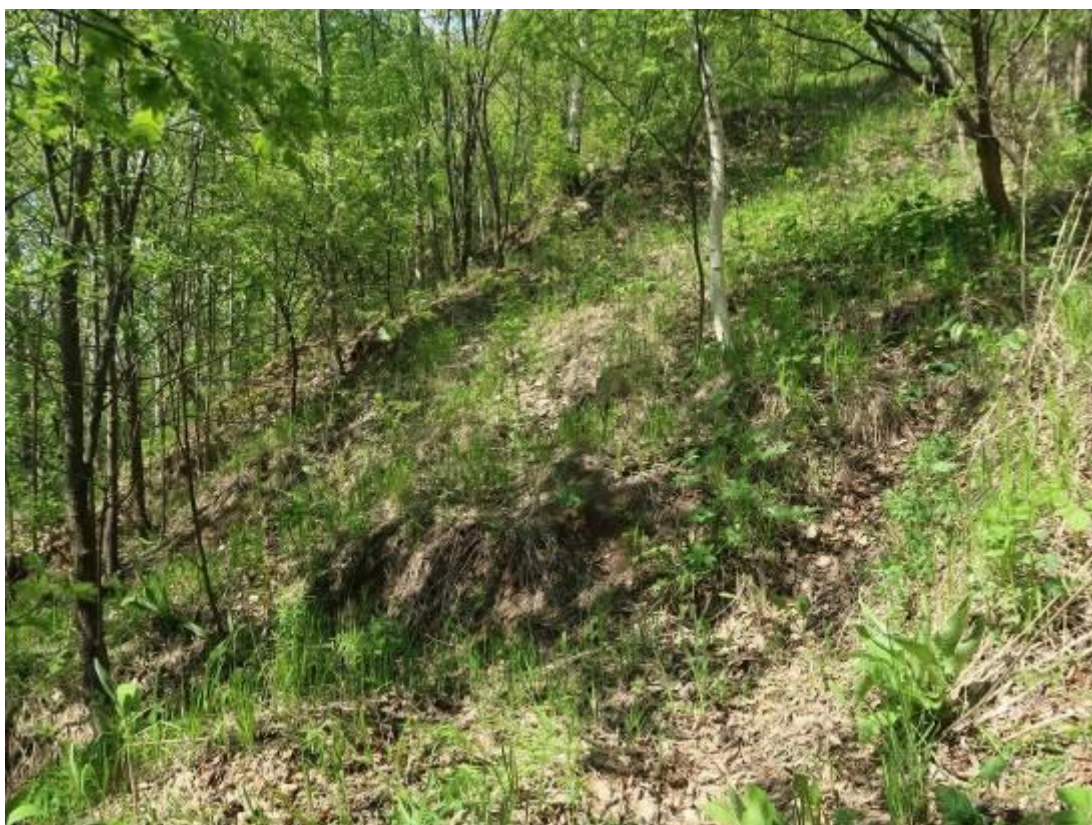
Фото 70-11-00018. Оползень №16а в г. Томске, Лагерный сад, Томская область, 28.05.2026

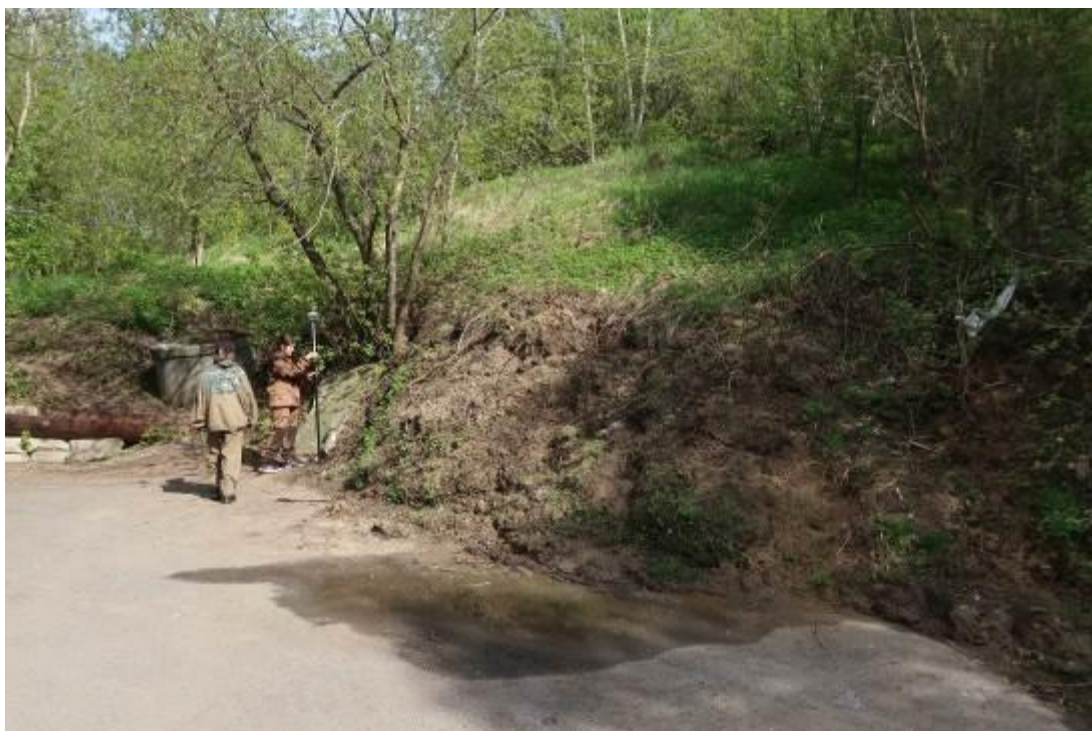
Фото 70-11-00026. Оползневой склон в г. Томске, мкр. Солнечный, Томская область,
27.05.2026

В мкр. Солнечный (г. Томск) активность оползневой процесса характеризуется средним уровнем. Средняя активность оползневой процесса зафиксирована на пункте Нагорный Иштан, где продолжилось разрушение надползневой уступа и были отмечены подвижки оползневой тела как в горизонтальном, так и в вертикальном плане. В с. Подгорное в 2026 г. образовался новый оползень, продолжают развиваться 3 оползня, образовавшиеся в 2024 и в 2025 гг. По данным планового инженерно-геологического обследования в районе с. Соколовка Молчановского района отмечена активизация оползневой процесса на низком уровне.

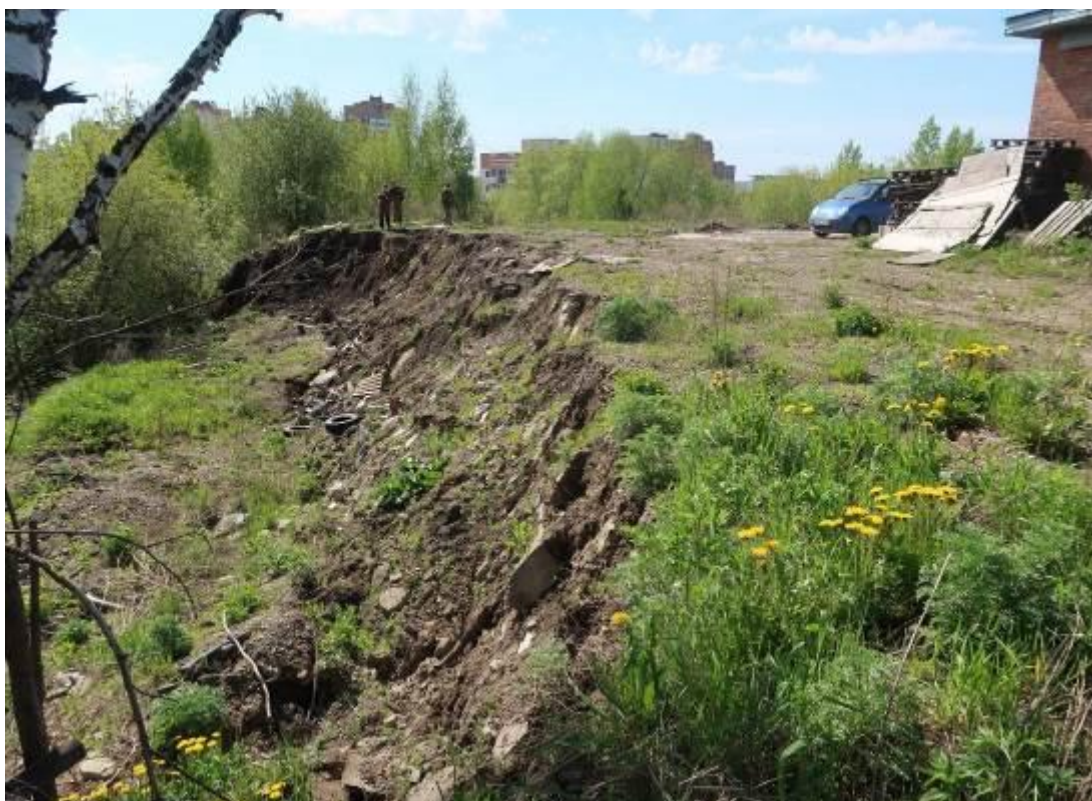
Фото 70-11-00041. Оползневой склон в г. Томске, мкр. Солнечный, Томская область,
27.05.2026

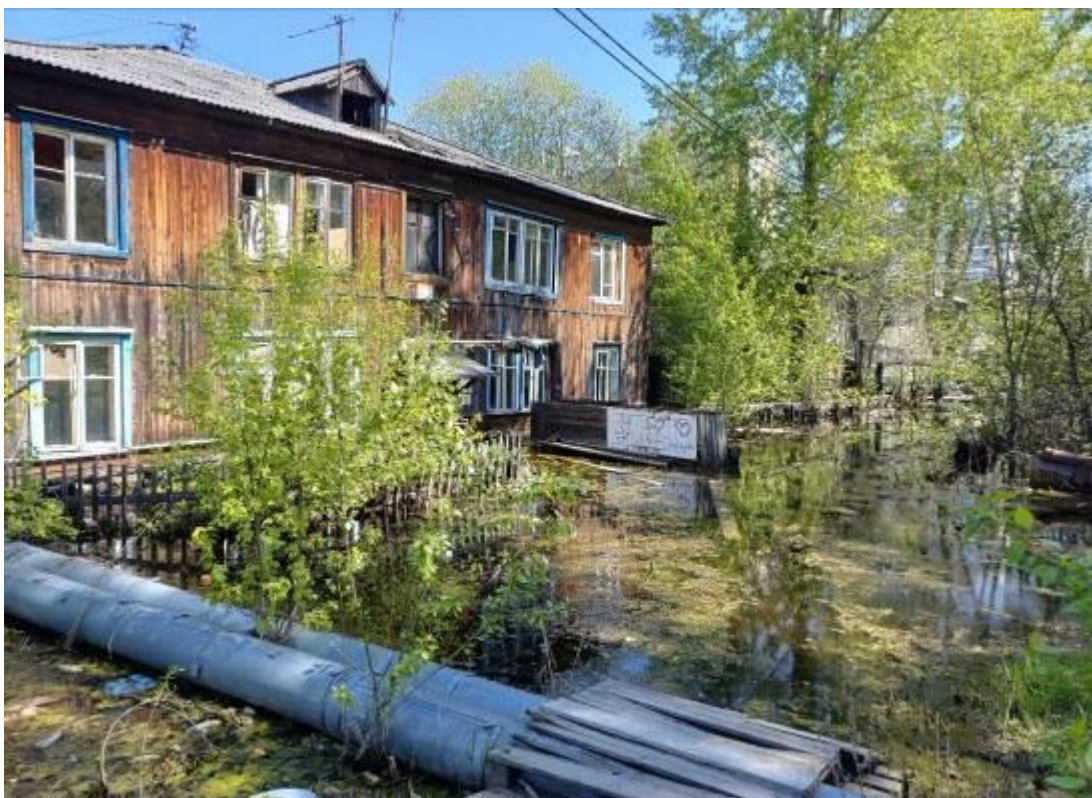
Фото 70-13-00002. Подтопление жилой застройки, г. Томск, мкр. Черемошники, Томская область, 26.05.2026

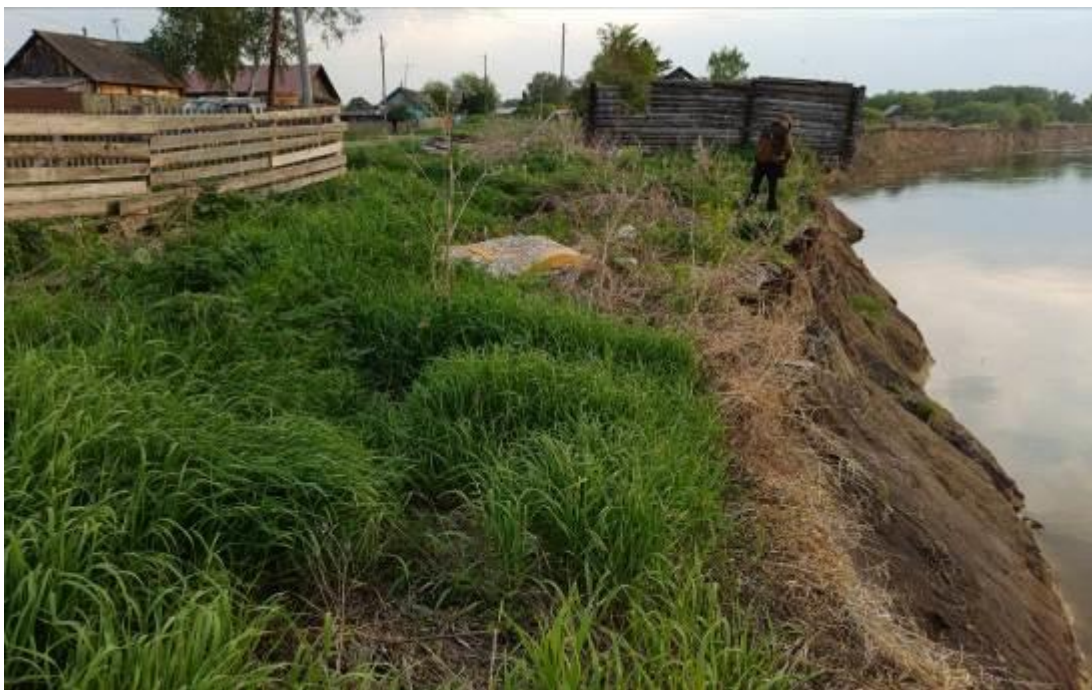
Фото 70-10-00002. Уступ в районе ул. Лазо, 2, с. Зырянское, Зырянский район, Томская область, 09.06.2026

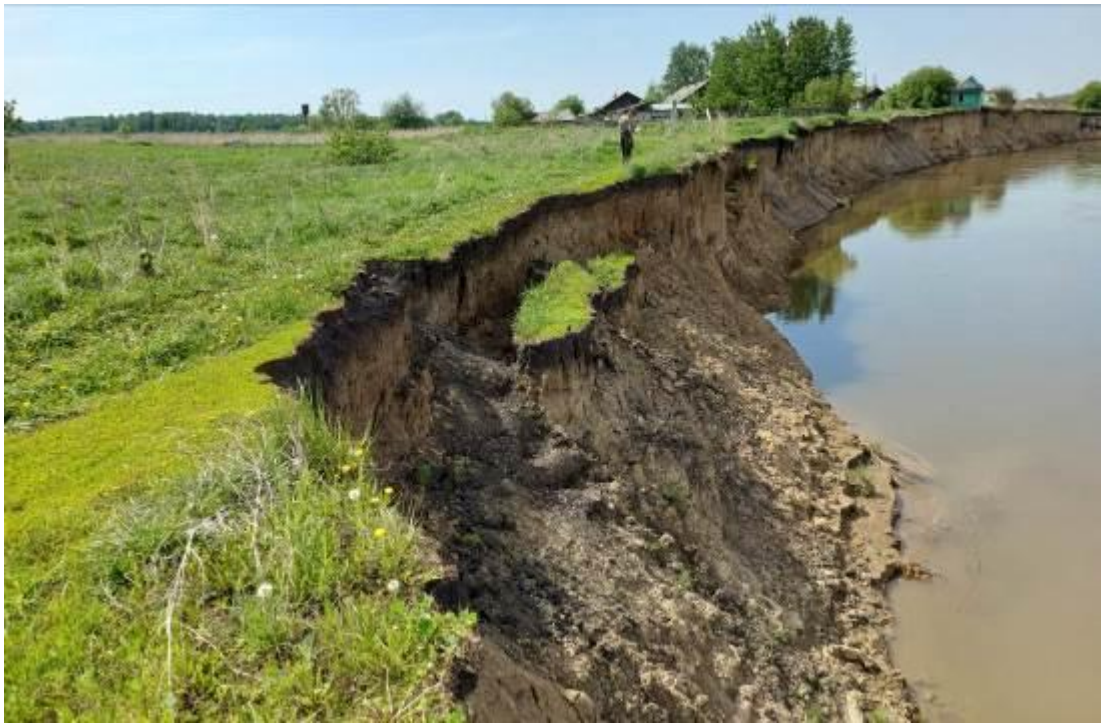
Фото 70-10-00014. Склон в районе ул. Набережная с. Красноярка, Зырянский район, Томская область, 08.06.2026

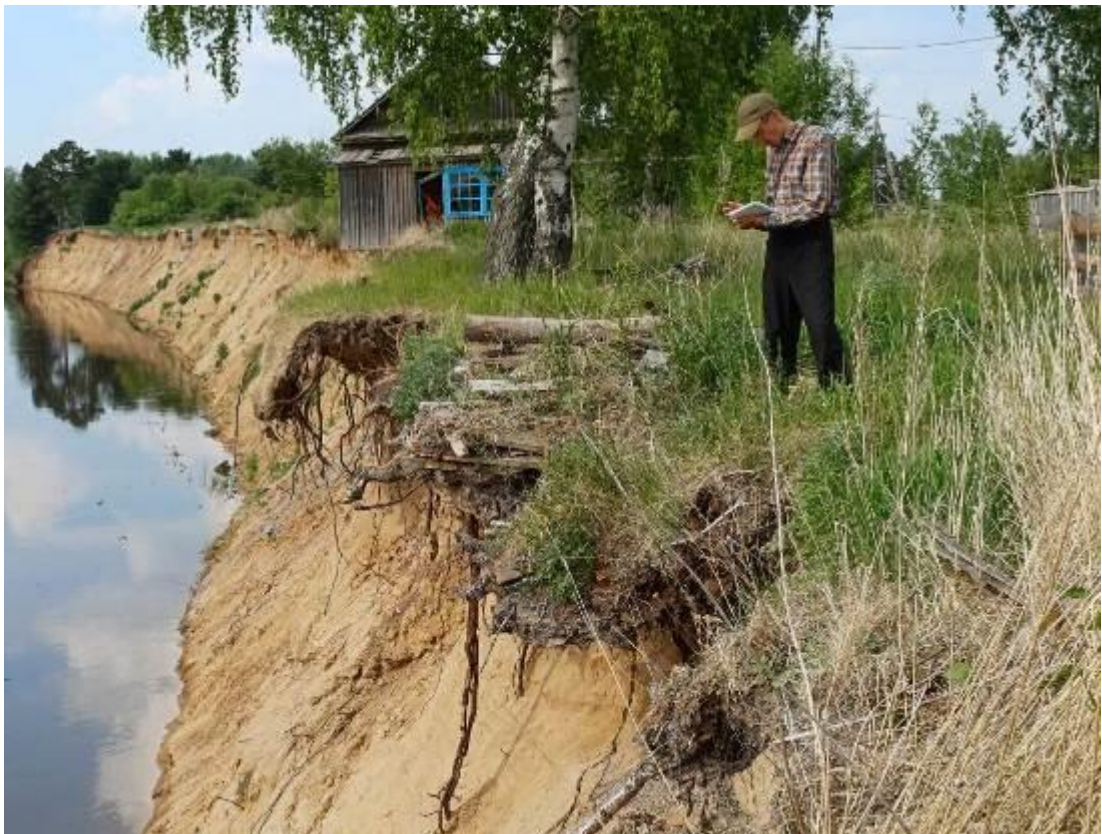
Фото 70-10-00008. Уступ в районе ул. Причулымская, 15/1, с. Чердаты, Зырянский район, Томская область, 08.06.2026

70-10-00008	Сибирский	Томская область	Зырянский район, с. Чердаты	56,94724	86,92365	00.04.2026	Не завершилась	Об	Атм., гидрол.	Не отмечались	В с. Чердаты Зырянского района (пункт наблюдений Чердаты) с апреля 2026 г. отмечалась активизация обвального процесса. Процесс в стадии развития. Базис развития – бечевник р. Чулым. Морфологические показатели: длина участка разрушения – 0,3 км, высота – 15-18 м. Отложения 2-ой надпойменной террасы р. Чулым представлены переслаиванием песчано-глинистых пород. Возраст проявления – четвертичный, активизация в бесснежный период (апрель-октябрь). Активность процесса средняя, на поверхности склона наблюдаются следы свежих обрушений в виде блоков отрыва размерами 0,5x0,5 м, встречаются козырьки ПРС протяженностью до 2-3 м. Величина разрушения уступа от 0,0 до 2,1 м при средних значениях 1,34 м. Факторы активизации: метеорологический, гидрологический. Негативное воздействие отсутствует.

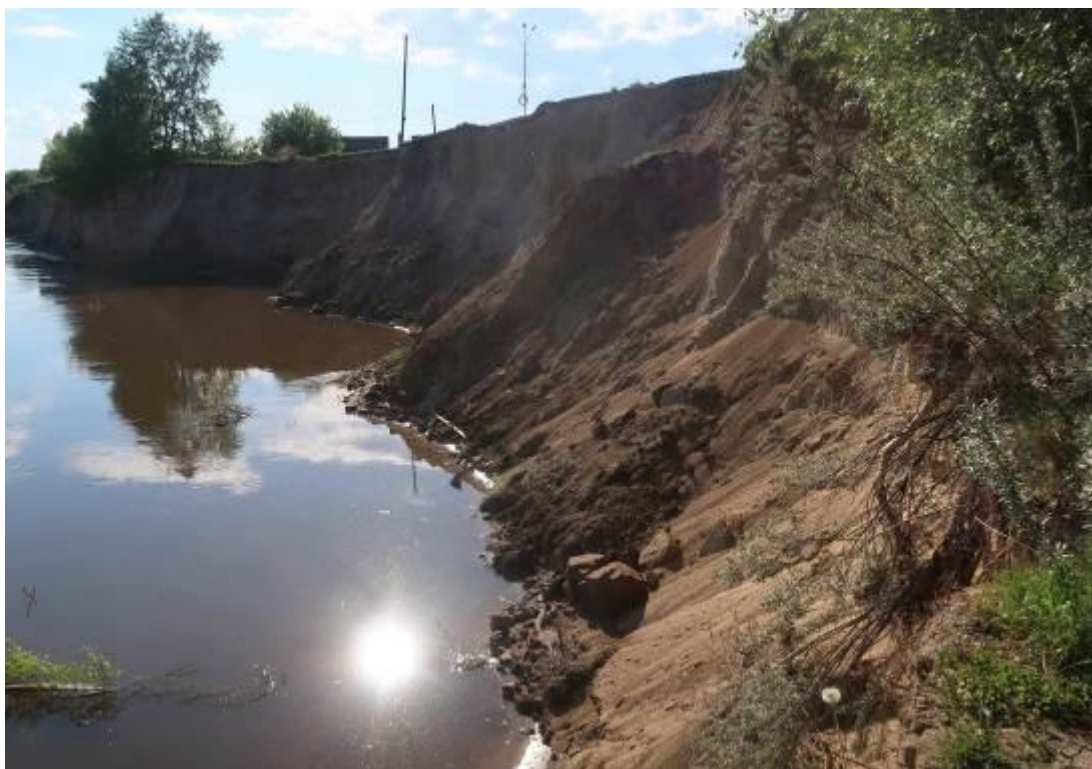
Фото 70-10-00006. Обвальный процесс в с. Первомайское, Первомайский район, Томская область, 09.06.2026

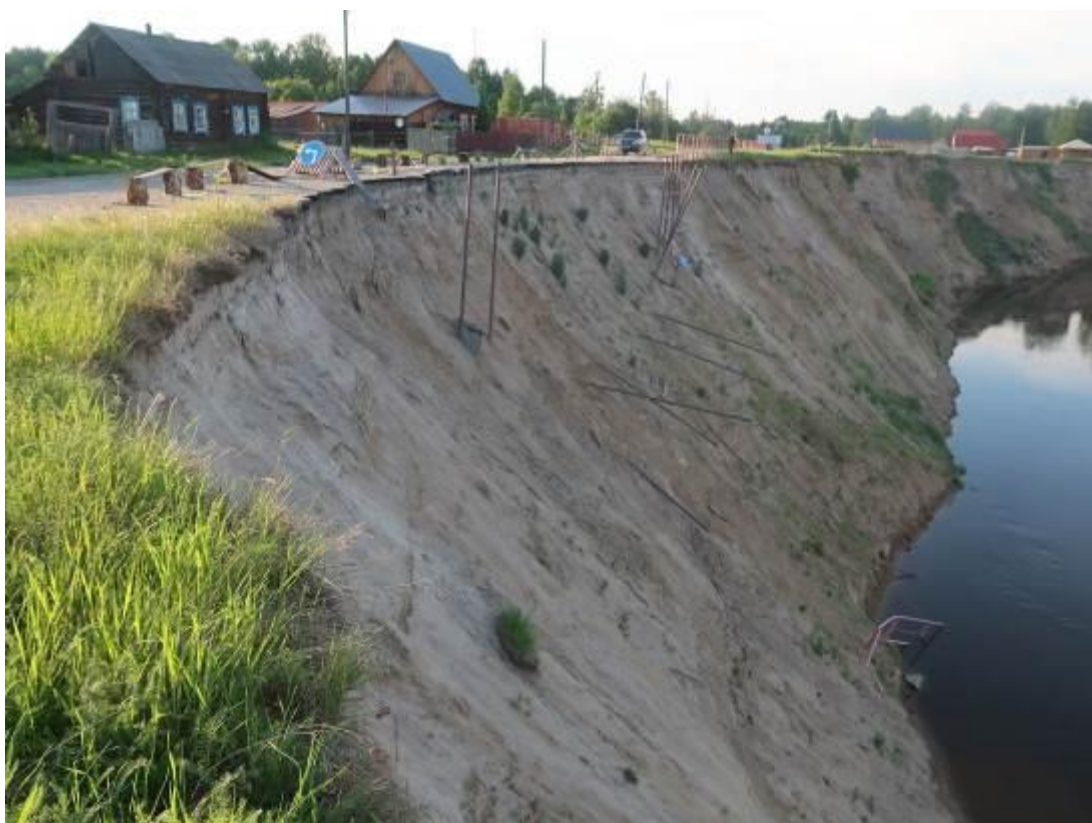
Фото 70-10-00009. Разрушение автодороги и защитного ограждения по ул. Центральная, с. Городок, Первомайский район, Томская область, 10.06.2026

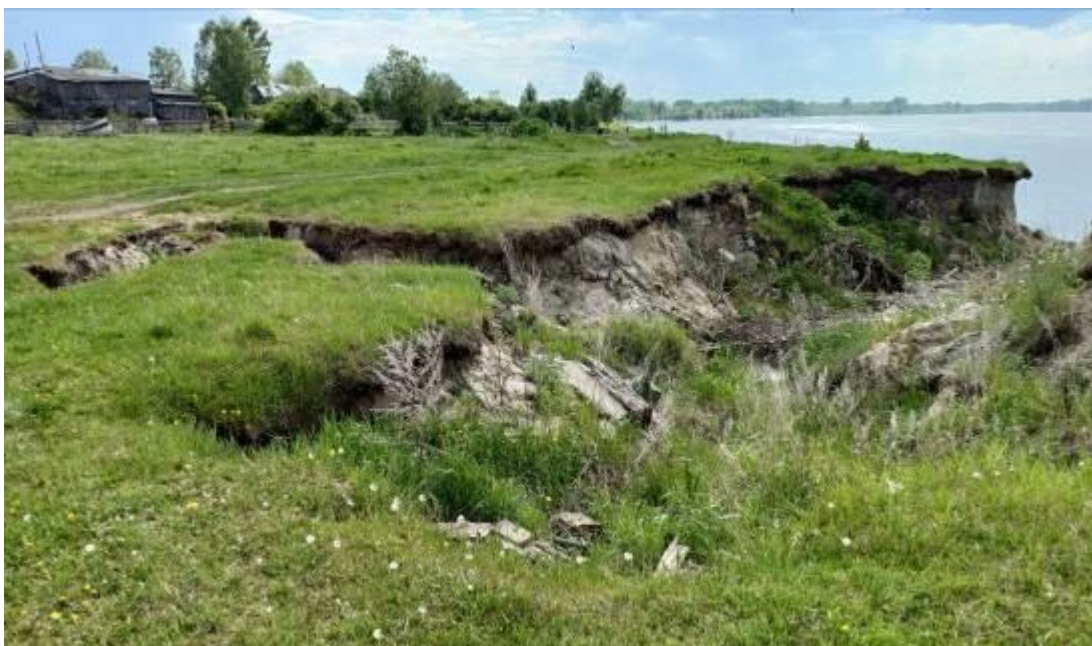
Фото 70-22-00002. Овраг №2 в с. Комсомольск, Первомайский район, Томская область,
10.06.2026

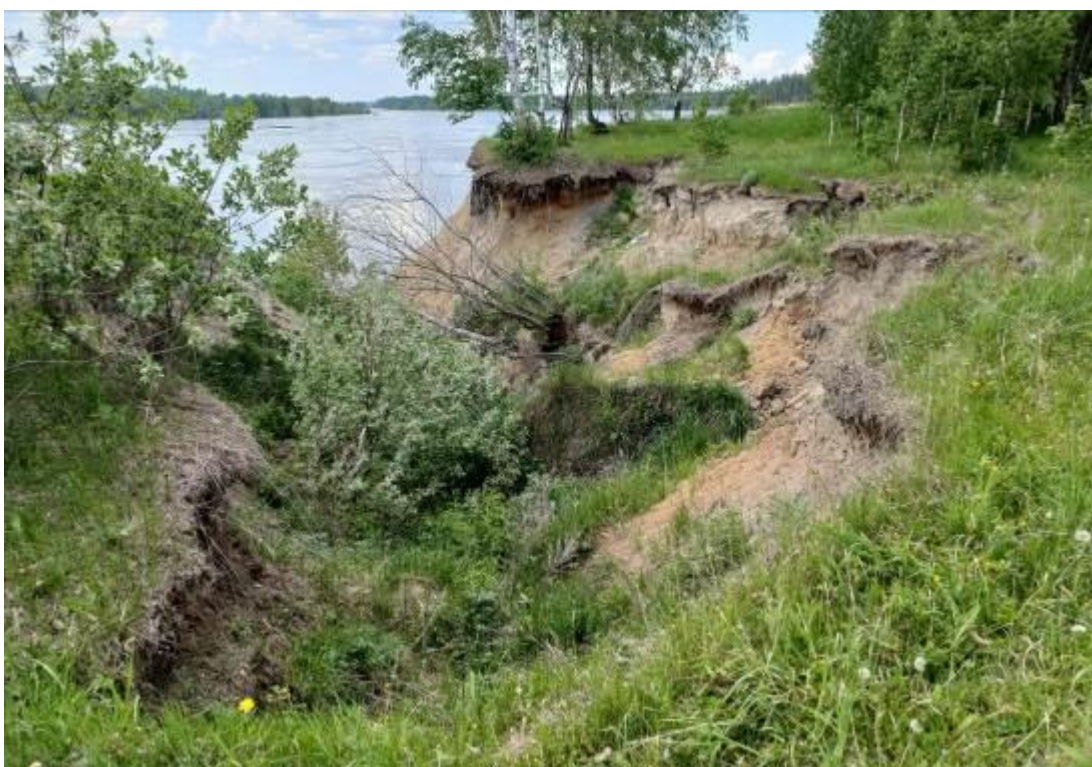
Фото 70-22-00006. Овраг №3 в с. Комсомольск, Первомайский район, Томская область,
10.06.2026

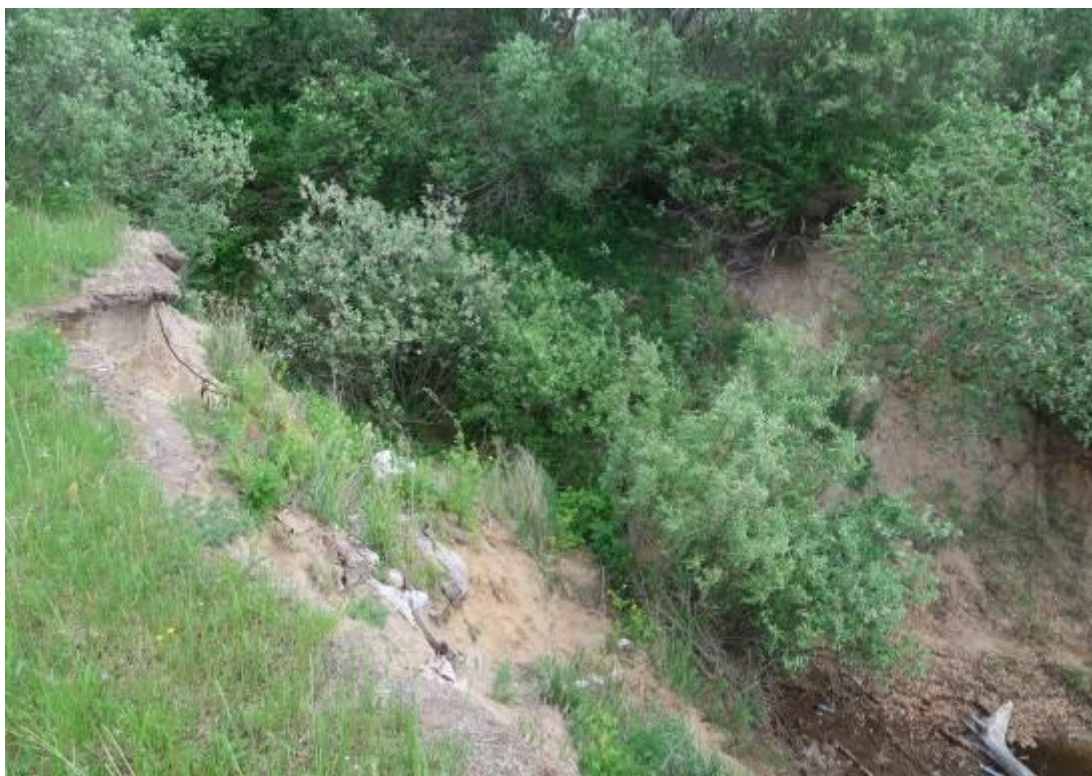
Фото 70-22-00007. Овраг №4 в с. Комсомольск, Первомайский район, Томская область,
10.06.2026

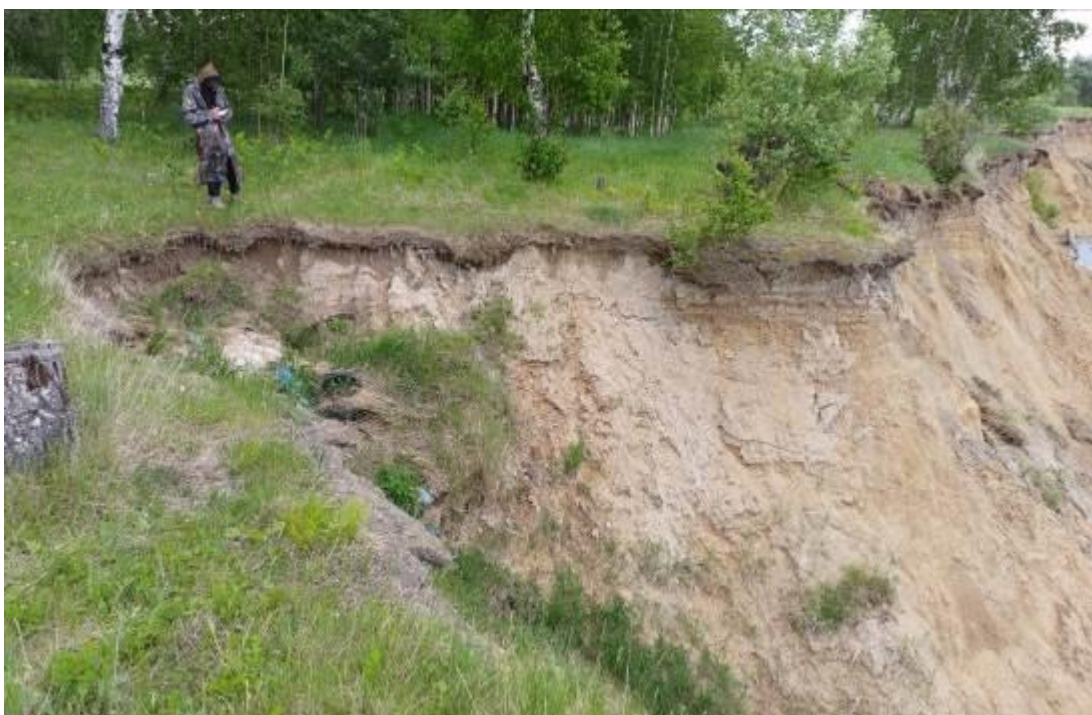
Фото 70-22-00010. Овраг №5 в с. Комсомольск, Первомайский район, Томская область,
10.06.2026

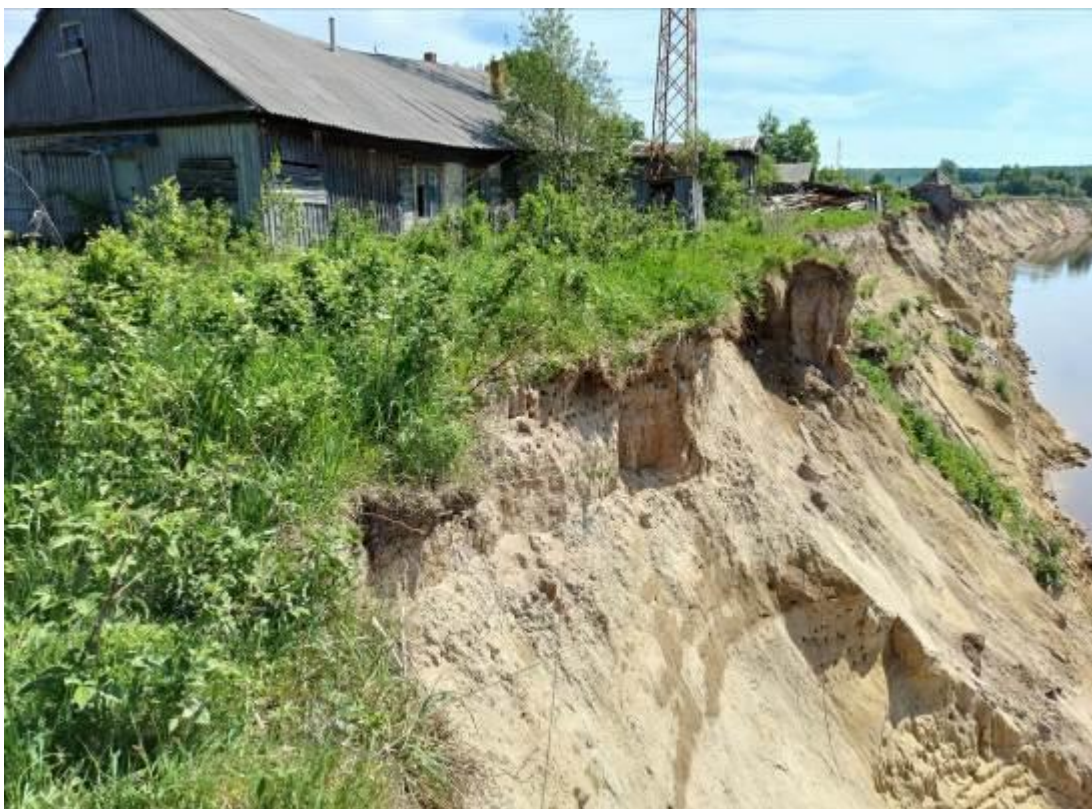
Фото 70-10-00004. Обвальный процесс в с. Альмяково, Первомайский район, Томская область, 10.06.2026

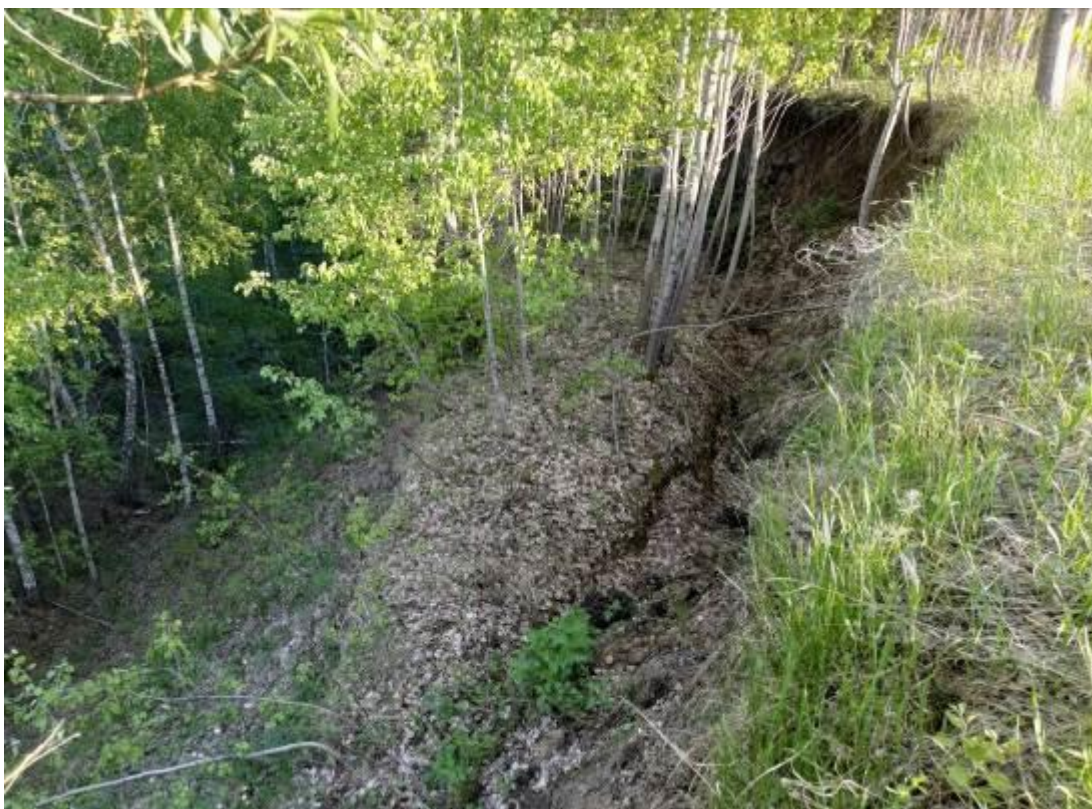
Фото 70-11-00043. Блок оседания на участке оползня, окраина с. Соколовка, Молчановский район, Томская область, 05.06.2026

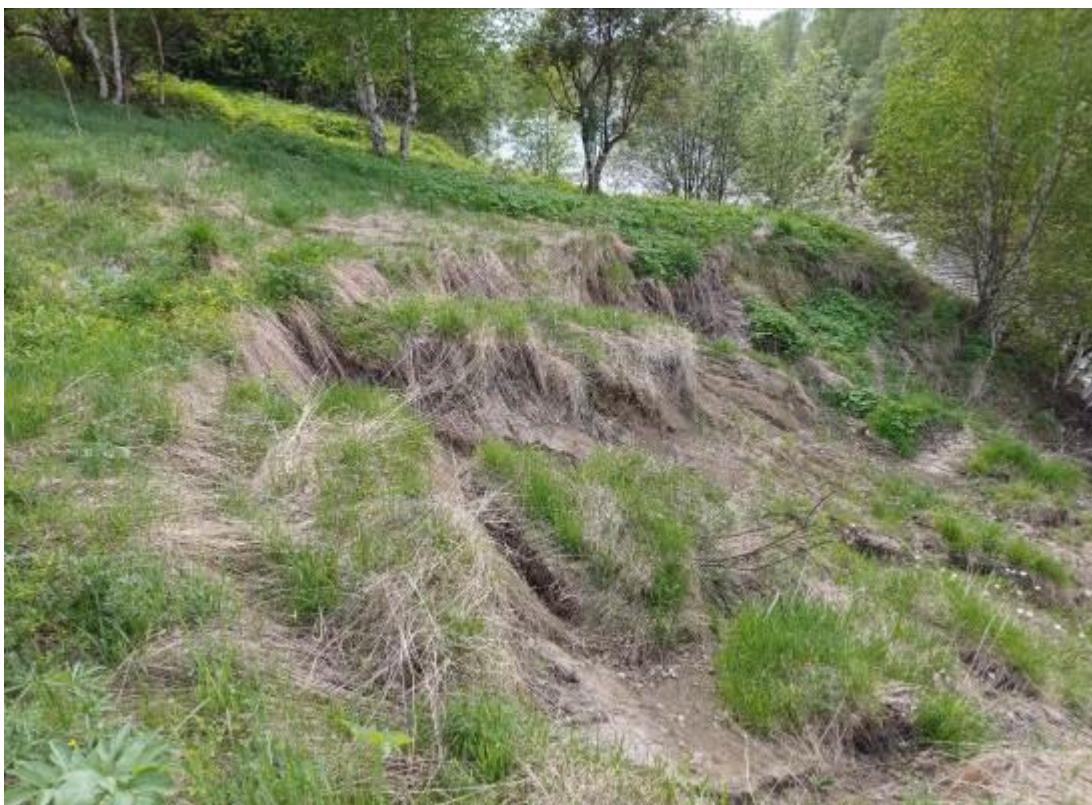
Фото 70-11-00035. Надоползневой уступ оползня №1, ул. Верхненабережная, с. Подгорное, Чаинский район, Томская область, 02.06.2026

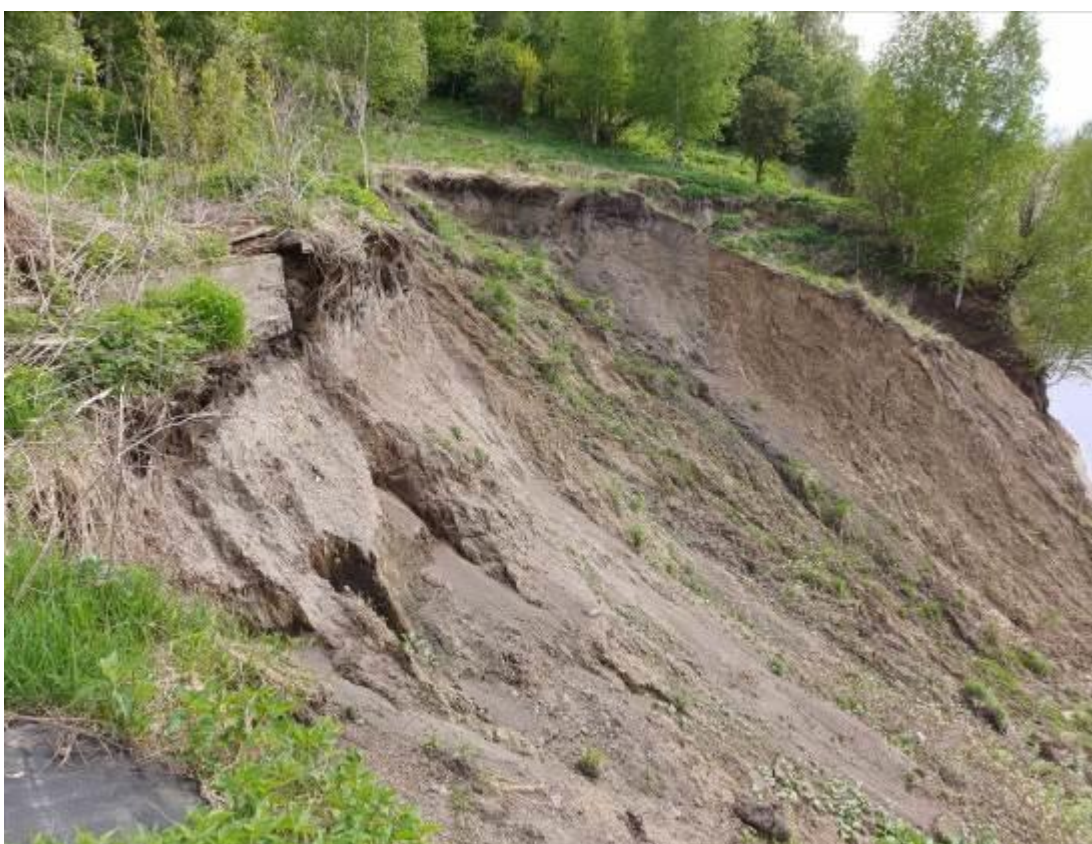
Фото 70-11-00036. Оползень №2, ул. Верхненабережная, с. Подгорное, Чаинский район, Томская область, 02.06.2026

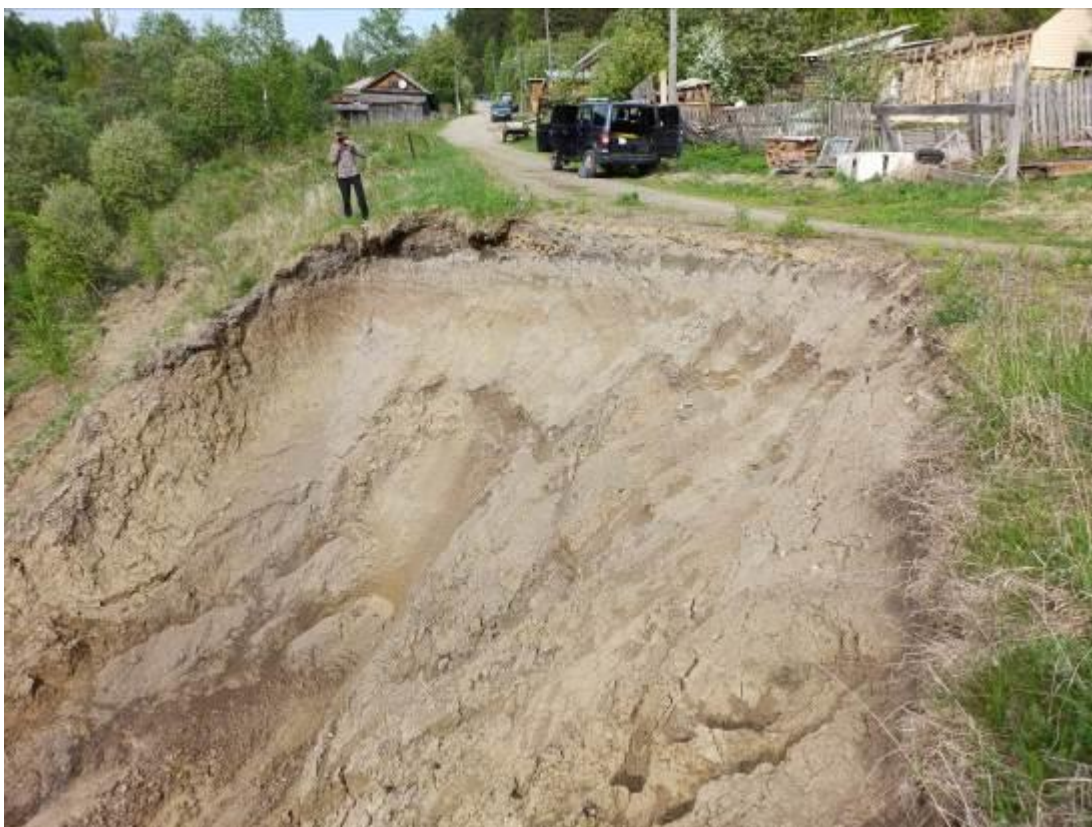
Фото 70-11-00037. Надоползневой уступ оползня №3, ул. Верхненабережная, с. Подгорное, Чаинский район, Томская область, 02.06.2026

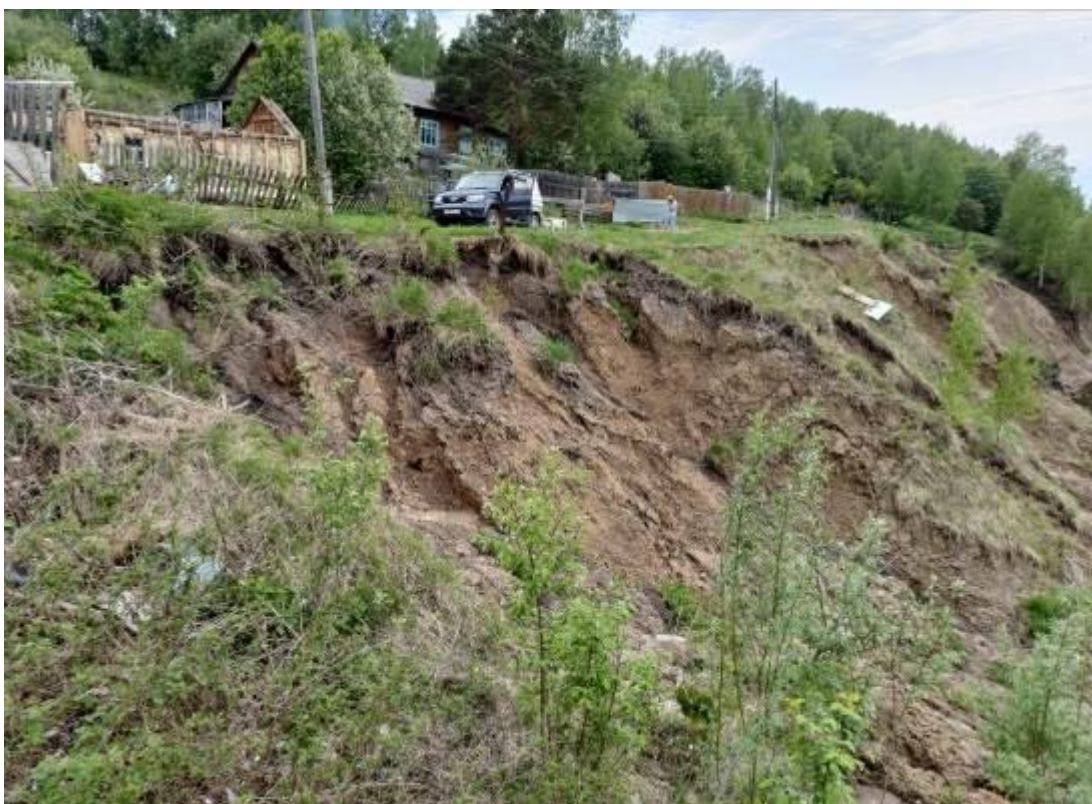
Фото 70-11-00042. Оползень №4, ул. Верхненабережная, с. Подгорное, Чаинский район, Томская область, 02.06.2026

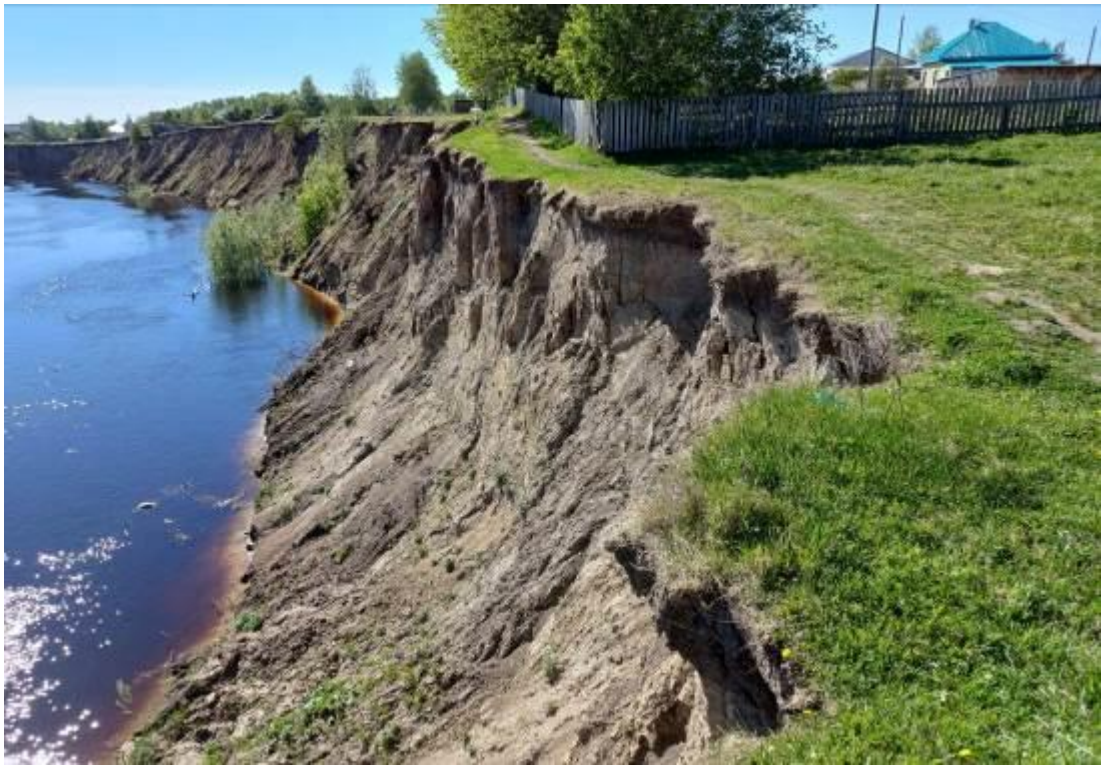
Фото 70-10-00011. Обвальный процесс в с. Кargasок, Кargasокский район, Томская область, 03.06.2026

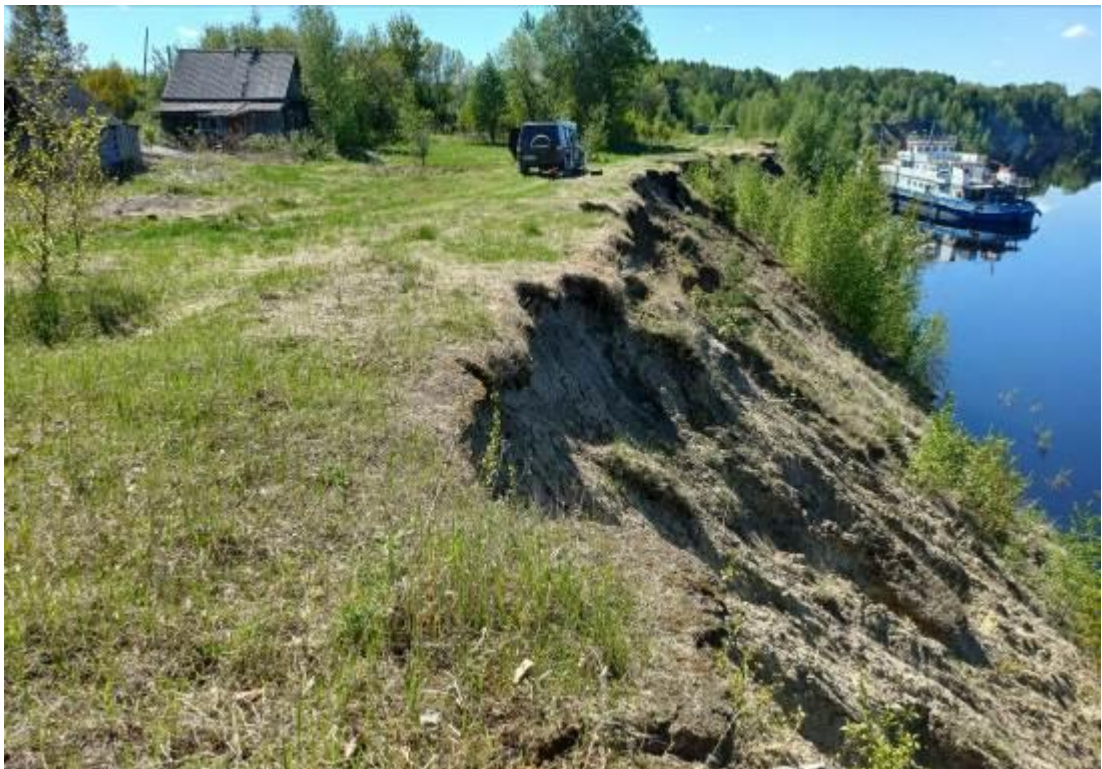
Фото 70-10-00012. Обвальный процесс в п. Б. Грива, Кargasокский район, Томская область, 04.06.2026
